Gemeente Kortenaken

HEMELWATERPLAN KORTENAKEN

STUDIEBUREAU:

HOSBUR bvba

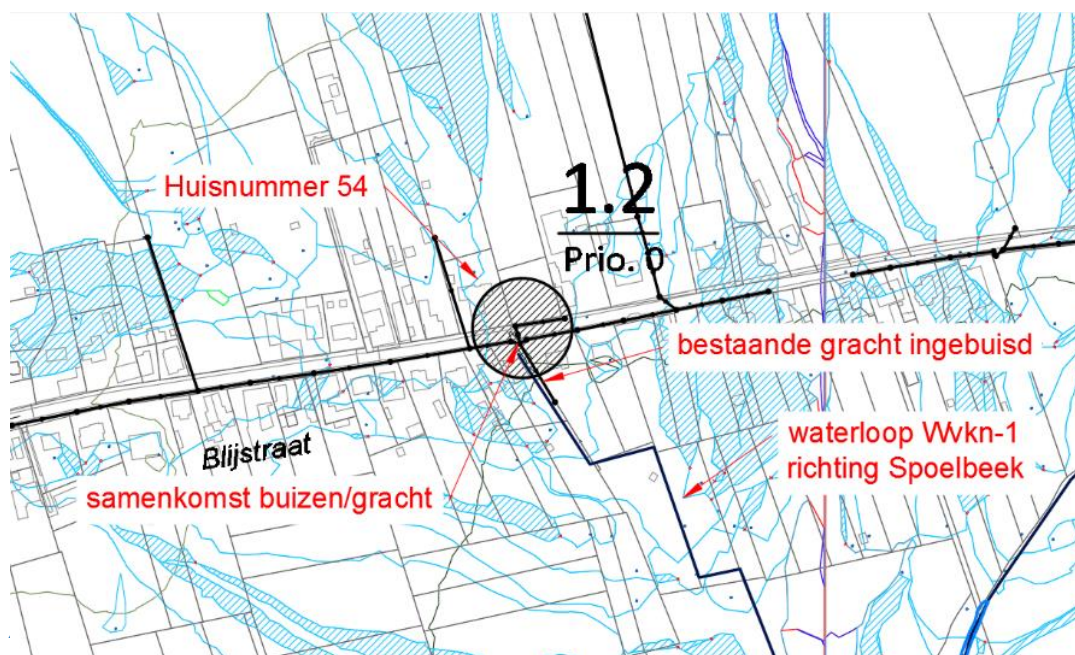
Figuur 2-16: Kaart met aanduiding van knelpunt 1.2 t.h.v. Blijstraat 54.

Zoneringsplan	Collectief te optimaliseren buitengebied - Rioleringsprojecten Prio 4
Leidingen/riolering	Inbuizing met gemengde afvoer
Overstort	Spoelbeek
Hemelwaterassen	Aanwezig
Grachten	Aanwezig
Verweving riolering/hemelwater	Ja
Wateroverlast	Wateroverlast ter hoogte van samenkomst buizen en gracht

- Bij ontwerp van het gescheiden stelsel dient een centraal RWA stelsel met voldoende bergingscapaciteit te worden voorzien. Ook de infiltratiecapaciteit van de ondergrond moet maximaal worden onderzocht. Waar mogelijke dient er te worden gewerkt met nieuwe open grachten.

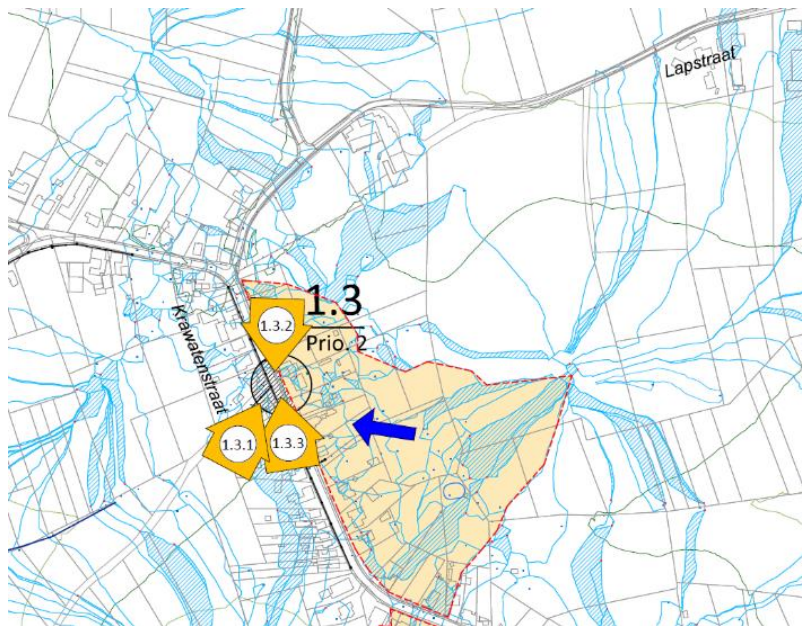
Figuur 2-17: Kaart met aanduiding knelpunt 1.3 + kijkrichting foto's

Knelpunt	1.3.
Ligging	Krawatenstraat 140
Probleem	Regelmating erosie en afstroom op Krawatenstraat
Waterloop	Spoelbeek
Baangrachten	Deels open / deels ingebuisd
Infiltratie	Deels Infiltratiegevoelige bodem
Overstromingsgevoelig	niet gelegen in overstromingsgevoelig gebied
Zoneringsplan	Collectief te optimaliseren buitengebied - Rioleringsprojecten Prio 4
Leidingen/riolering	Inbuizing met gemengde afvoer
Overstort	Via niet geklasseerde waterlopen naar 3088 en vervolgens naar de Spoelbeek
Hemelwaterassen	Aanwezig
Grachten	aanwezig
Verweving riolering/hemelwater	Ja
Wateroverlast	Wateroverlast aanwezig door afstroom op kruispunt

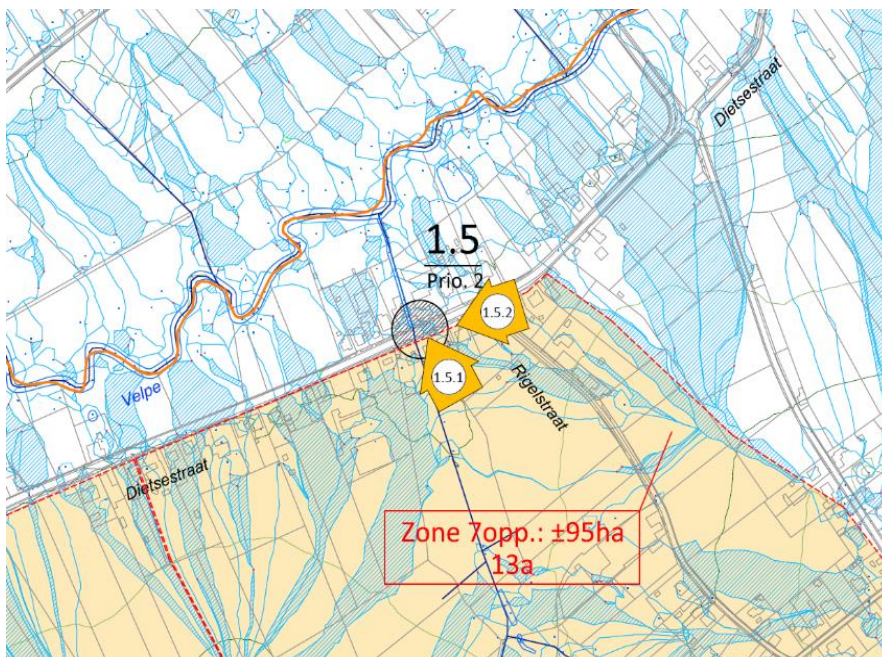
Figuur 2-19: Kaart met aanduiding knelpunt 1.5 + kijkrichting foto's

Knelpunt	1.5.
Ligging	Diestsestraat 75
Probleem	De waterloop Wvk- 131 die tussen de woningen nrs. 75 - 77 loopt is onderhevig aan terugstroom vanuit de Velpe. Bij hevige regenval kan er water op straat komen te staan. Bij opmaak van dit hemelwaterplan zijn de werken aan de Diestsestraat volop bezig, er wordt een nieuwe aansluiting met vertraagde lozing richting Velpe gerealiseerd.
Waterloop	Velpe
Baangrachten	volledig ingebuisd
Infiltratie	Geen infiltratiegevoelige bodem
Overstromingsgevoelig	Gelegen in mogelijk overstromingsgevoelig gebied
Zoneringsplan	Collectief te optimaliseren buitengebied - Rioleringsprojecten Prio 7
Leidingen/riolering	Inbuizing met gemengde afvoer
Overstort	Velpe
Hemelwaterassen	Aanwezig
Grachten	Aanwezig
Verweving riolering/hemelwater	Ja
Wateroverlast	Wateroverlast door terugslag van de Velpe

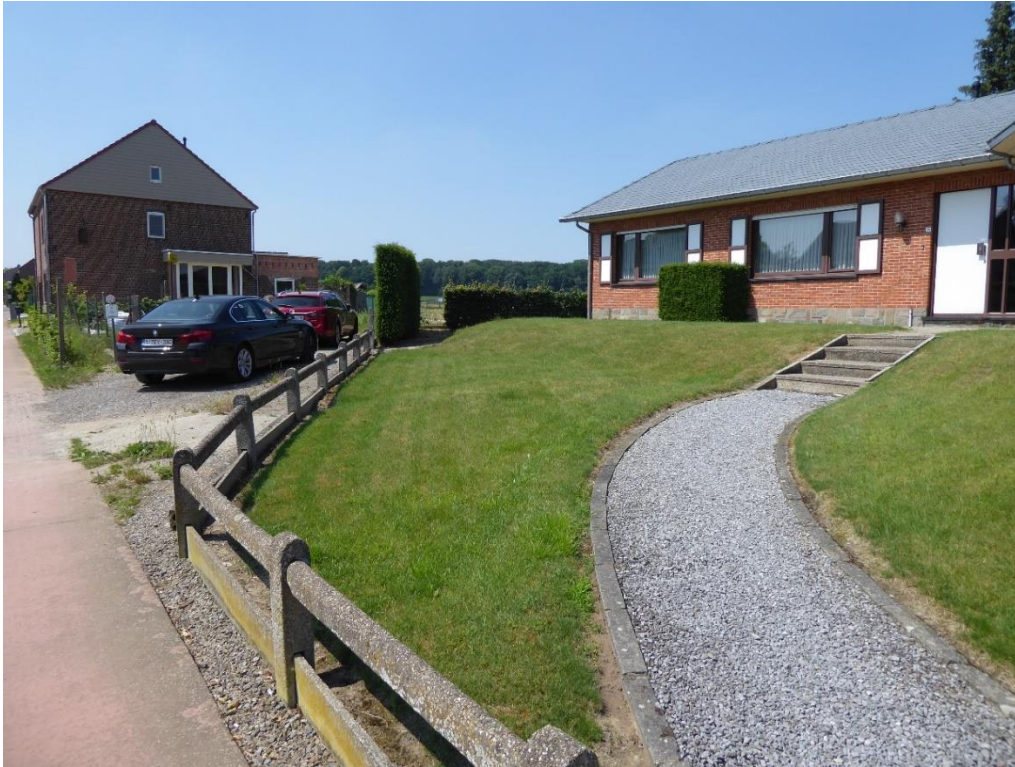
Knelpunt	1.7.
Ligging	Krawatenstraat 25
Probleem	Volgens hydronautmodel (Infrac 2009) is er wateroverlast mogelijk. Ter plaatsen is duidelijk dat de woning, nr. 25 veel hoger staat als de weg zodat er geen effectieve wateroverlast is.
Waterloop	n.v.t.
Baangrachten	n.v.t.
Infiltratie	infiltratiegevoelige bodem
Overstromingsgevoelig	Niet gelegen in overstromingsgevoelig gebied
Zoneringsplan	Collectief te optimaliseren buitengebied
Leidingen/riolering	Inbuizing met gemengde afvoer
Overstort	n.v.t.
Hemelwaterassen	Aanwezig
Grachten	Niet aanwezig
Verweving riolering/hemelwater	Ja
Wateroverlast	Op terrein geen effectieve wateroverlast, de woning is veel hoger dan de straat gebouwd.

Foto 2.9.1.7-1: Woning Krawatenstraat 25

- Oplossing voor verweving riolering/hemelwater onderzoeken:
 - Aanleg gescheiden stelsel met afvoer van DWA naar RWZI
- Oplossing voor wateroverlast onderzoeken:
 - Geen effectieve wateroverlast
- Ruimtelijke initiatieven met tijdelijke berging:
 - n.v.t.
- Onderzoek naar aanleg bijkomende RWA-assen:
 - n.v.t.
- Onderzoek naar ruimtelijke opportuniteiten (hergebruik/buffering):
 - n.v.t.
- Nieuwe projecten: vasthouden optie (ifv infiltratiemogelijkheid) op privaat en publiek domein:
 - Woongebied met landelijk karakter, geen grote woonuitbreiding mogelijk.
 - Nieuwe bouwprojecten dienen de voorwaarden van de GSV en de PSV strikt te respecteren.
- Prioriteitsniveau: 0
 - Verder onderzoek bij eventuele aanleg van nieuwe riolering.

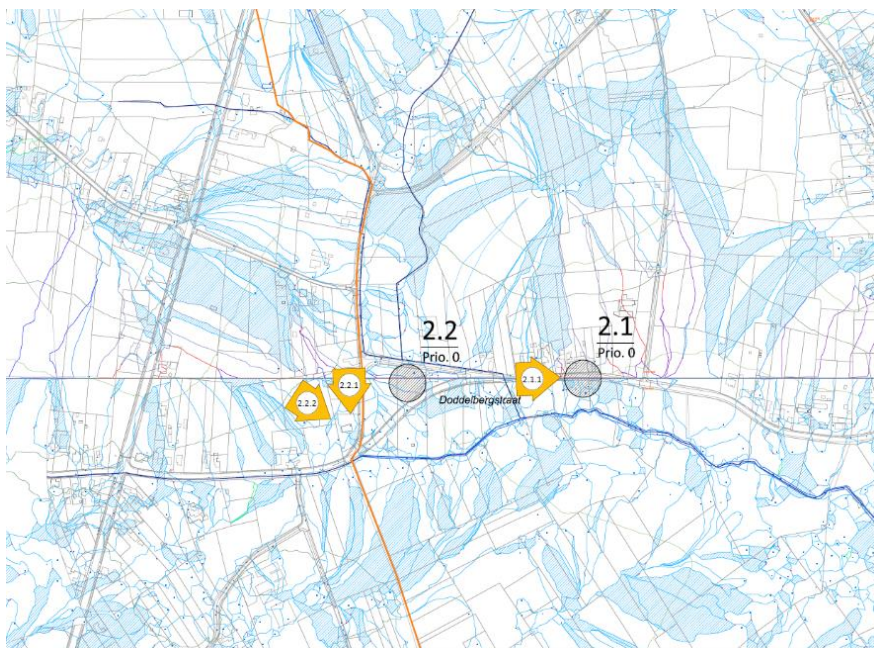
Figuur 2-21: Kaart met aanduiding knelpunt 2.1 + kijkrichting foto

Knelpunt	2.1.
Ligging	Doddelbergstraat 32
Probleem	Bij hevige regenval blijft er water staan op straat. De bermen liggen hoger dan de rijweg
Waterloop	n.v.t.
Baangrachten	n.v.t.
Infiltratie	Infiltratiegevoelige bodem.
Overstromingsgevoelig	Gelegen in mogelijk overstromingsgevoelig gebied.
Zoneringsplan	Collectief te optimaliseren buitengebied - Rioleringsprojecten Prio 7
Leidingen/riolering	n.v.t.
Overstort	n.v.t.
Hemelwaterassen	Aanwezig
Grachten	n.v.t.
Verweving riolering/hemelwater	ja
Wateroverlast	Wateroverlast, enkel bij hevige regenval.

- Oplossing voor verweving riolering/hemelwater onderzoeken:
 - Aanleg gescheiden stelsel met afvoer van DWA naar RWZI
- Oplossing voor wateroverlast onderzoeken:
 - Het verlagen van de bermen zal ervoor zorgen dat het regenwater makkelijk in de aangrenzende plantages kan stromen en infiltreren.
- Ruimtelijke initiatieven met tijdelijke berging:
 - n.v.t.
- Onderzoek naar aanleg bijkomende RWA-assen:
 - n.v.t.
- Onderzoek naar ruimtelijke opportuniteiten (hergebruik/buffering):
 - n.v.t.
- Nieuwe projecten: vasthouden optie (ifv infiltratiemogelijkheid) op privaat en publiek domein:
 - Agrarisch gebied, geen woonuitbreiding mogelijk.
 - Nieuwe bouwprojecten dienen de voorwaarden van de GSV en de PSV strikt te respecteren.
- Prioriteitsniveau: 2
 - Het verlagen van de bermen is een quick win die geen grote kostprijs met zich meebrengt.

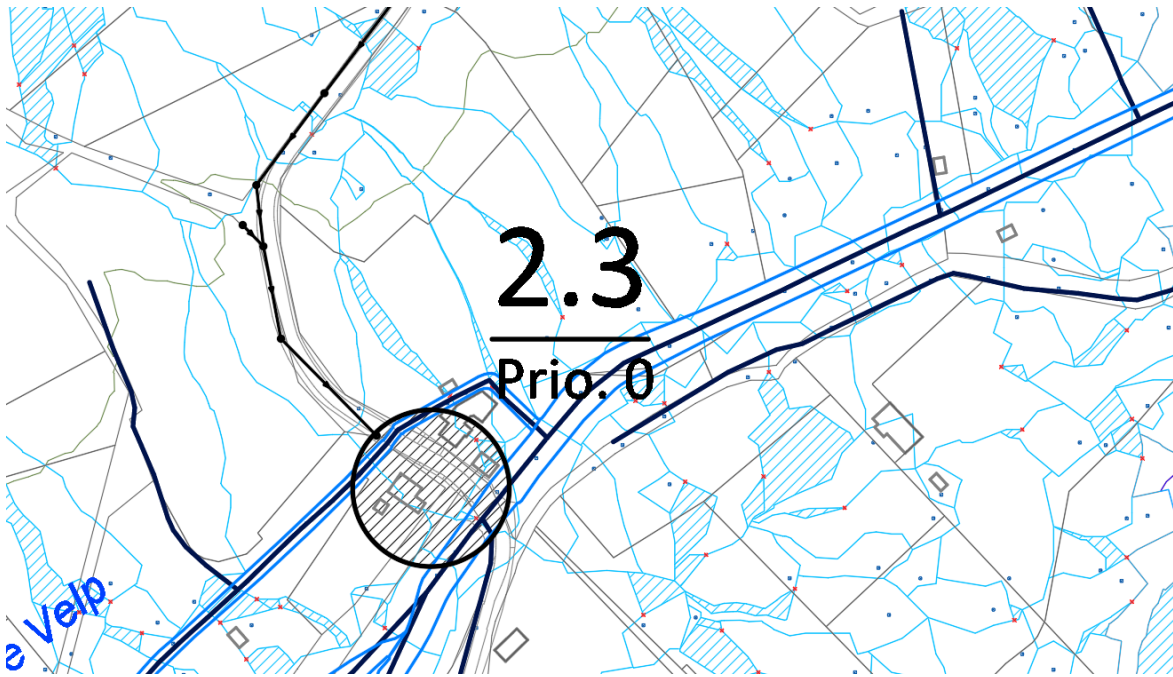
Figuur 2-23: kaart met aanduiding van knelpunt 2.3.

Knelpunt	2.3.
Ligging	Nieuwstraat 12
Probleem	Bij hevige regenval treedt de Oude Velp uit haar oevers
Waterloop	Oude Velp - Velpe
Baangrachten	n.v.t.
Infiltratie	Geen infiltratiegevoelige bodem.
Overstromingsgevoelig	Gelegen in effectief overstromingsgevoelig gebied.
Zoneringsplan	Collectief te optimaliseren buitengebied - Rioleringsprojecten Prio 2
Leidingen/riolering	n.v.t.
Overstort	Bestaande riolering op Oude Velp
Hemelwaterassen	Aanwezig
Grachten	n.v.t.
Verweving riolering/hemelwater	ja
Wateroverlast	Huisnummer 12 en de hangaar aan de overkant hebben regelmatig overlast

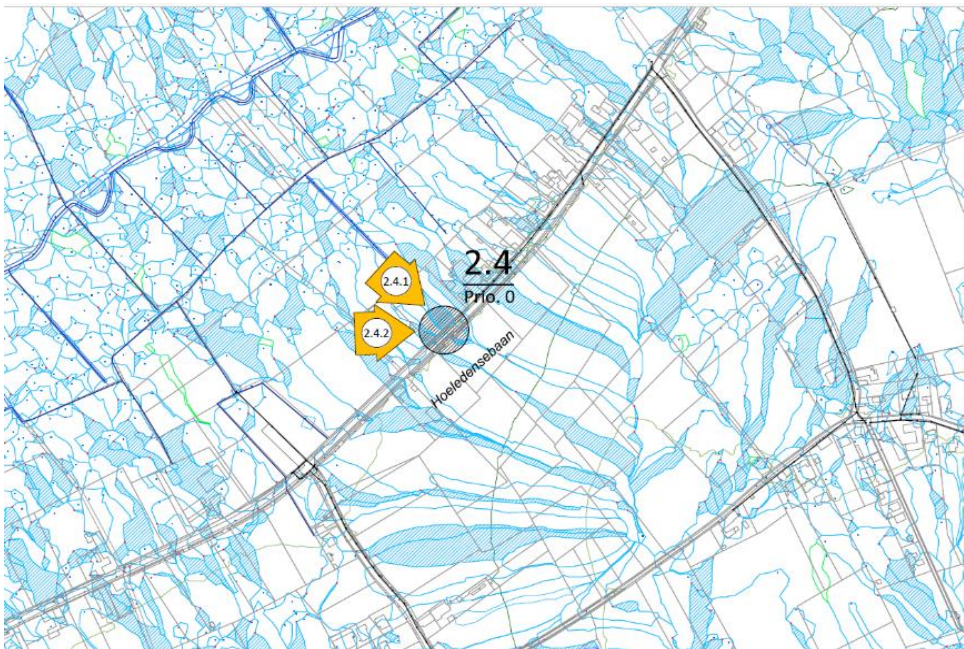
Figuur 2-24: Kaart met aanduiding knelpunt 2.4 + kijkrichting foto's

Knelpunt	2.4.
Ligging	Hoedensebaan (ter hoogte van pompstation)
Probleem	Naast het pompstation is een stuk talud afgeschoven De doorvoeren in de kopluren zijn te klein uitgevoerd en zitten op verschillende plaatse verstopt.
Waterloop	n.v.t.
Baangrachten	n.v.t.
Infiltratie	Infiltratiegevoelige bodem.
Overstromingsgevoelig	Gelegen in mogelijk overstromingsgevoelig gebied.
Zoneringsplan	Collectief te optimaliseren buitengebied - Rioleringsprojecten Prio 7
Leidingen/riolering	n.v.t.
Overstort	n.v.t.
Hemelwaterassen	Aanwezig
Grachten	n.v.t.
Verweving riolering/hemelwater	ja
Wateroverlast	Talud is afgeschoven

- Oplossing voor verweving riolering/hemelwater onderzoeken:
 - Aanleg gescheiden stelsel met afvoer van DWA naar RWZI
- Oplossing voor wateroverlast onderzoeken:
 - Het verlagen van de bermen zal ervoor zorgen dat het regenwater makkelijk in de aangrenzende plantages kan stromen en infiltreren.
- Ruimtelijke initiatieven met tijdelijke berging:
 - n.v.t.
- Onderzoek naar aanleg bijkomende RWA-assen:
 - n.v.t.
- Onderzoek naar ruimtelijke opportuniteiten (hergebruik/buffering):
 - n.v.t.
- Nieuwe projecten: vasthouden optie (ifv infiltratiemogelijkheid) op privaat en publiek domein:
 - Agrarisch gebied, geen woonuitbreiding mogelijk.
 - Nieuwe bouwprojecten dienen de voorwaarden van de GSV en de PSV strikt te respecteren.
- Prioriteitsniveau: 0
 - Vergroten van de diameters van de buizen in de kopmuren
 - Herstellen van het talud van de gracht.

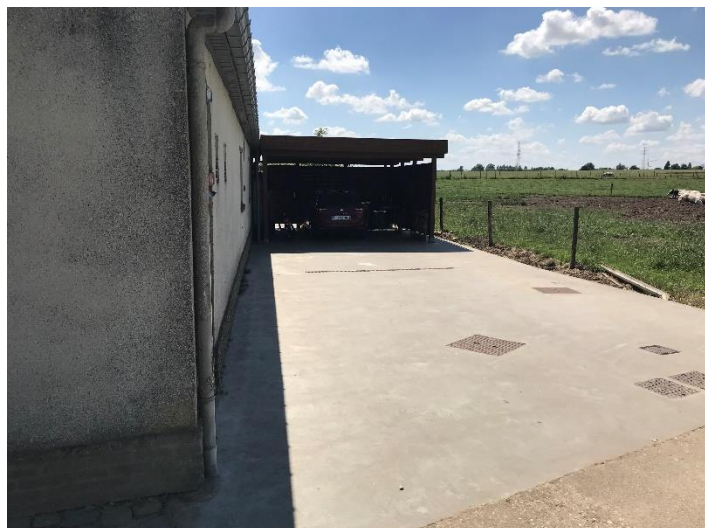
Knelpunt	2.6.
Ligging	Terbeck 37
Probleem	Ter hoogte van huisnummer 37 was er al meermaals wateroverlast (laatste keer juni 2018). De bestaande Kattebeek is ingebuisd en de woning is lager gelegen dan de straat. De omgeving watert af richting huis nummer 37
Waterloop	Kattebeek
Baangrachten	n.v.t.
Infiltratie	Geen infiltratiegevoelige bodem.
Overstromingsgevoelig	Gelegen in mogelijk overstromingsgevoelig gebied.
Zoneringsplan	Individueel te optimaliseren buitengebied – IBA -
Leidingen/riolering	n.v.t.
Overstort	?
Hemelwaterassen	Aanwezig
Grachten	n.v.t.
Verweving riolering/hemelwater	ja
Wateroverlast	Ter plaatsen werd er geen wateroverlast vastgesteld (rondvraag bewoners)

Foto 2.9.2.6-3: Terbeck, garage lager gelegen dat weg

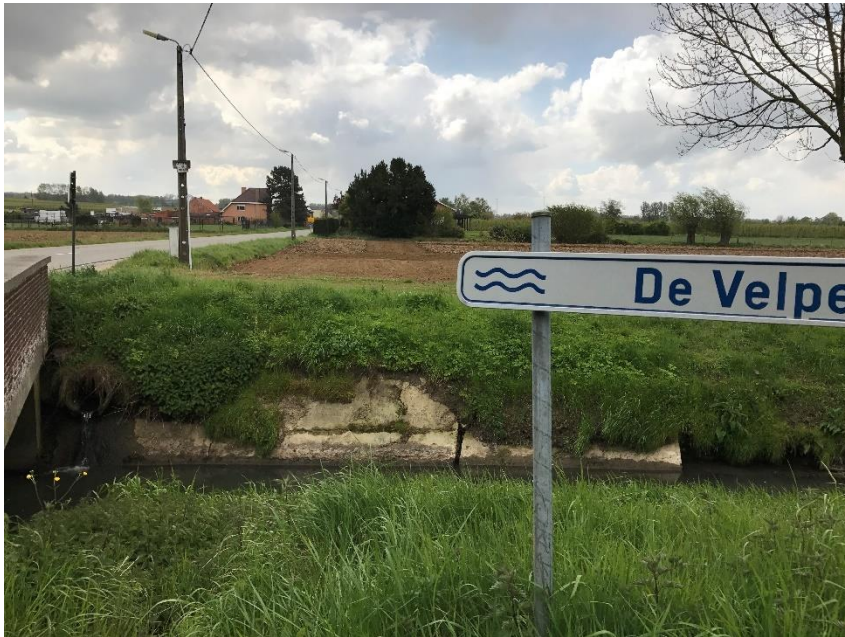
Knelpunt	3.2.
Ligging	Kruising Velpe met de Bauwelstraat
Probleem	De waterloop die ter hoogte van de brug met de Velpe aansluit op de Velpe kent bij hoge waterstand terugslag. Richting het kruispunt met de Donkelstraat- Tiensestraat. Op sommige plekken afwaarts dit aansluitingspunt is er te weinig onderhoud gebeurd aan de Velpe zodat de afstroom wordt bemoeilijkt. Het stuk waterloop tussen het kruispunt en de Velpe is ingebuisd. Dit zorgt voor een versnelde afvoer van regenwater.
Waterloop	Velpe
Baangrachten	Ingebuisd
Infiltratie	Geen Infiltratiegevoelige bodem
Overstromingsgevoelig	Gelegen in effectief overstromingsgevoelig gebied
Zoneringsplan	Collectief te optimaliseren buitengebied - Rioleringsprojecten Niet geprioriteerd
Leidingen/riolering	Inbuizing met gemengde afvoer
Overstort	Via 3130 (3 ^{de} cat) richting de Velpe
Hemelwaterassen	Aanwezig
Grachten	Aanwezig
Verweving riolering/hemelwater	Ja

Foto 2.9.3.2-1: uitstroom in Velpe

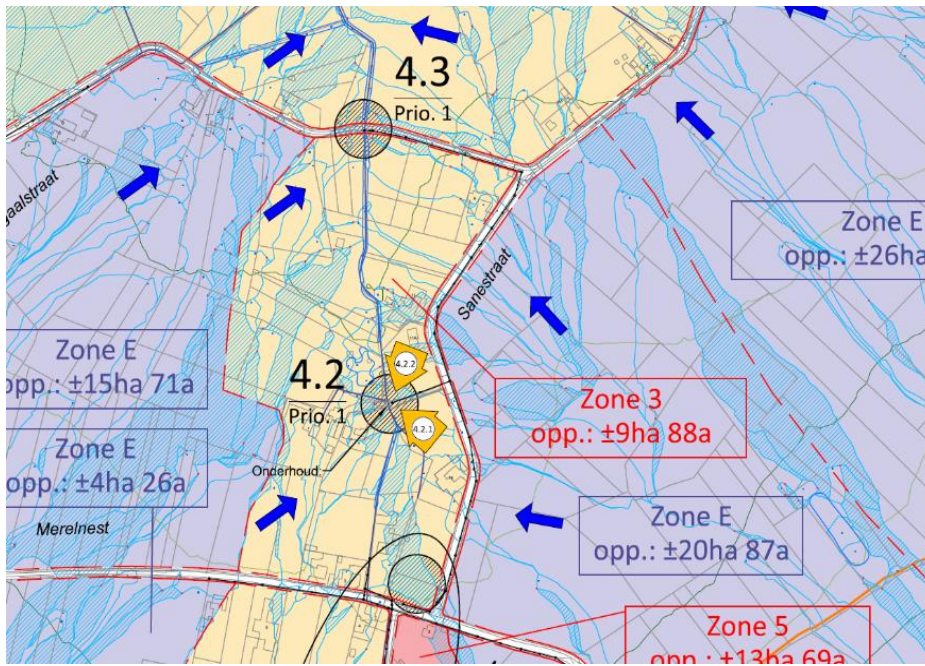
Figuur 2-33: Kaart met aanduiding knelpunt 4.2 + kijkrichting foto's

Knelpunt	4.2.
Ligging	Tuin achter Sanestraat 11A
Probleem	Bij hevige regenval treedt de Walsbeek uit haar oevers ter hoogte van de inbuizing
Waterloop	Walsbeek
Baangrachten	n.v.t.
Infiltratie	Infiltratiegevoelig gebied
Overstromingsgevoelig	Mogelijk overstromingsgevoelig gebied
Zoneringsplan	Collectief te optimaliseren buitengebied - Rioleringsprojecten Prio 5
Leidingen/riolering	n.v.t.
Overstort	n.v.t.
Hemelwaterassen	Aanwezig
Grachten	Aanwezig
Verweving riolering/hemelwater	n.v.t.
Wateroverlast	Wateroverlast bij hevige regenval

- Oplossing voor verweving riolering/hemelwater onderzoeken:
 - n.v.t.
- Oplossing voor wateroverlast onderzoeken:
 - Openmaken van bestaande inbuizing in achtertuin
- Ruimtelijke initiatieven met tijdelijke berging:
 - n.v.t.
- Onderzoek naar aanleg bijkomende RWA-assen:
 - n.v.t.
- Onderzoek naar ruimtelijke opportuniteiten (hergebruik/buffering):
 - n.v.t.
- Nieuwe projecten: vasthouden optie (ifv infiltratiemogelijkheid) op privaat en publiek domein:
 - Agrarisch gebied, geen woonuitbreiding mogelijk.
 - Nieuwe bouwprojecten dienen de voorwaarden van de GSV en de PSV strikt te respecteren.
- Prioriteitsniveau: 2
 - Het openmaken van de bestaande inbuizingen zorgt voor een quick win en een verbetering van de bedding van de Walsbeek.

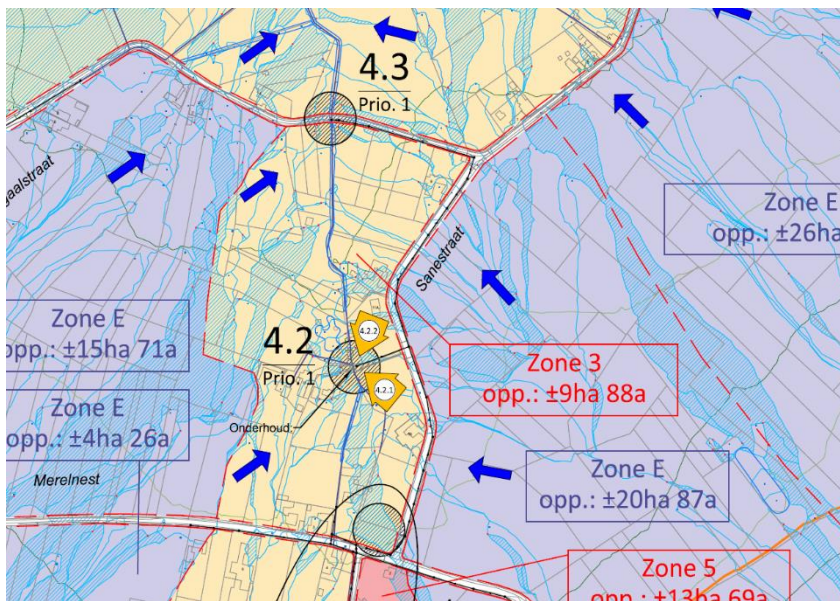
Figuur 2-34: Kaart met aanduiding knelpunt 4.3

Knelpunt	4.3.
Ligging	Nachtegaalstraat
Probleem	Overstort van gemend riool op waterloop
Waterloop	Walsbeek
Baangrachten	n.v.t.
Infiltratie	Infiltratiegevoelige bodem
Overstromingsgevoelig	Mogelijk overstromingsgevoelig gebied
Zoneringsplan	Collectief te optimaliseren buitengebied - Rioleringsprojecten Prio 5
Leidingen/riolering	n.v.t.
Overstort	op bestaande gracht
Hemelwaterassen	Aanwezig
Grachten	Aanwezig
Verweving riolering/hemelwater	Aanwezig
Wateroverlast	neen

- Onderzoek naar ruimtelijke opportuniteiten (hergebruik/buffering):
 - n.v.t.
- Nieuwe projecten: vasthouden optie (ifv infiltratiemogelijkheid) op privaat en publiek domein:
 - Agrarisch gebied, geen woonuitbreiding mogelijk.
 - Nieuwe bouwprojecten dienen de voorwaarden van de GSV en de PSV strikt te respecteren.
- Prioriteitsniveau: 2
 - Na aanleg van gescheiden stelsel is het nodig om de bestaande aansluiting op de Walsbeek te verwijderen.

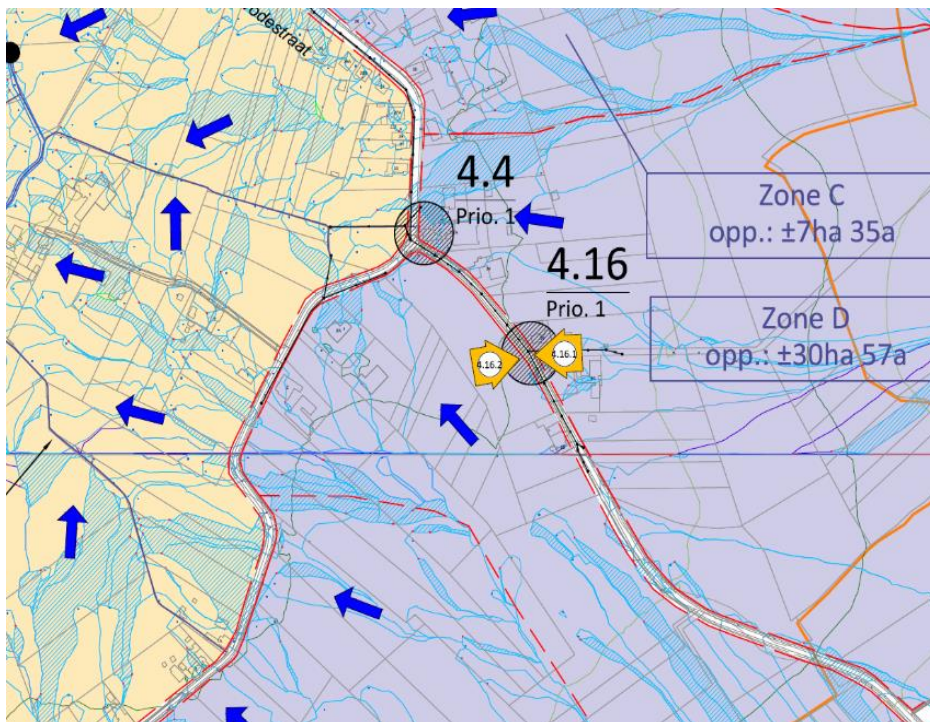
Figuur 2-35: Kaart met aanduiding knelpunt 4.4

Knelpunt	4.4.
Ligging	Zandrodestraat 32A
Probleem	Overstort van gemend riool op waterloop
Waterloop	Via gracht naar Walsbeek
Baangrachten	n.v.t.
Infiltratie	Infiltratiegevoelige bodem
Overstromingsgevoelig	Mogelijk overstromingsgevoelig gebied
Zoneringsplan	Collectief te optimaliseren buitengebied - Rioleringsprojecten Prio 5
Leidingen/riolering	n.v.t.
Overstort	op bestaande gracht
Hemelwaterassen	Aanwezig
Grachten	Aanwezig
Verweving riolering/hemelwater	Aanwezig
Wateroverlast	neen

- Oplossing voor verweving riolering/hemelwater onderzoeken:
 - Aanleg gescheiden stelsel met afvoer van DWA naar RWZI
- Oplossing voor wateroverlast onderzoeken:
 - n.v.t.
- Ruimtelijke initiatieven met tijdelijke berging:
 - n.v.t.
- Onderzoek naar aanleg bijkomende RWA-assen:
 - n.v.t.
- Onderzoek naar ruimtelijke opportuniteiten (hergebruik/buffering):
 - n.v.t.
- Nieuwe projecten: vasthouden optie (ifv infiltratiemogelijkheid) op privaat en publiek domein:
 - Agrarisch gebied, geen woonuitbreiding mogelijk.
 - Nieuwe bouwprojecten dienen de voorwaarden van de GSV en de PSV strikt te respecteren.
- Prioriteitsniveau: 2
 - Na aanleg van gescheiden stelsel is het nodig om de bestaande aansluiting op de Walsbeek te verwijderen.

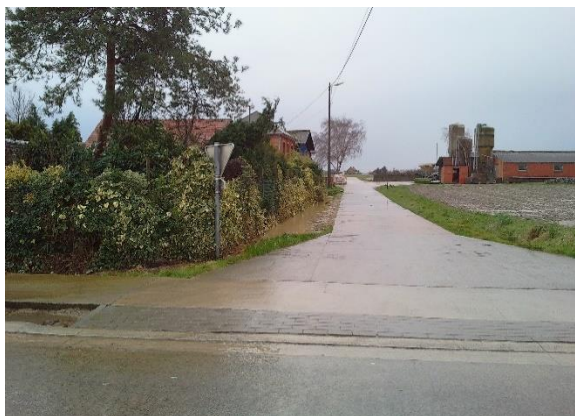
Foto 2.9.4.12-1: Wateroverlast t.h.v. Schansstraat
