Gemeente Kortenaken

HEMELWATERPLAN KORTENAKEN

STUDIEBUREAU:

HOSBUR bvba

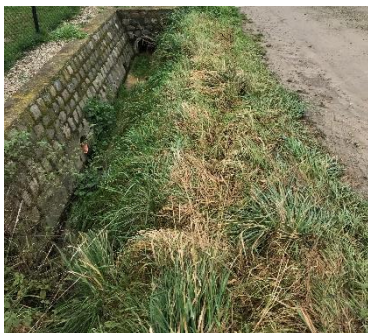
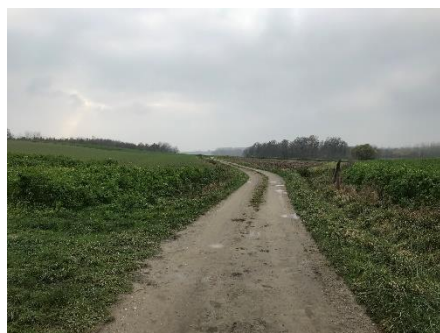
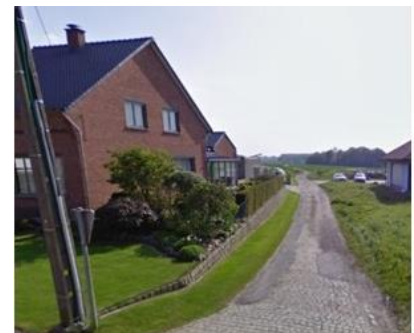
Knelpunt	1.3.
Ligging	Krawatenstraat 140
Probleem	Regelmating erosie en afstroom op Krawatenstraat
Waterloop	Spoelbeek
Baangrachten	Deels open / deels ingebuisd
Infiltratie	Deels Infiltratiegevoelige bodem
Overstromingsgevoelig	niet gelegen in overstromingsgevoelig gebied
Zoneringsplan	Collectief te optimaliseren buitengebied - Rioleringsprojecten Prio 4
Leidingen/riolering	Inbuizing met gemengde afvoer
Overstort	Via niet geklasseerde waterlopen naar 3088 en vervolgens naar de Spoelbeek
Hemelwaterassen	Aanwezig
Grachten	aanwezig
Verweving riolering/hemelwater	Ja
Wateroverlast	Wateroverlast aanwezig door afstroom op kruispunt

Foto 2.9.1.3-2: Baangracht

Foto 2.9.1.3-3: Veldweg achter woning

Foto 2.9.1.3-1: Zijstraat Krawatenst.

- Nieuwe projecten: vasthouden optie (ifv infiltratiemogelijkheid) op privaat en publiek domein:
 - Agrarisch gebied, geen woonuitbreiding mogelijk.
 - Nieuwe bouwprojecten dienen de voorwaarden van de GSV en de PSV strikt te respecteren.

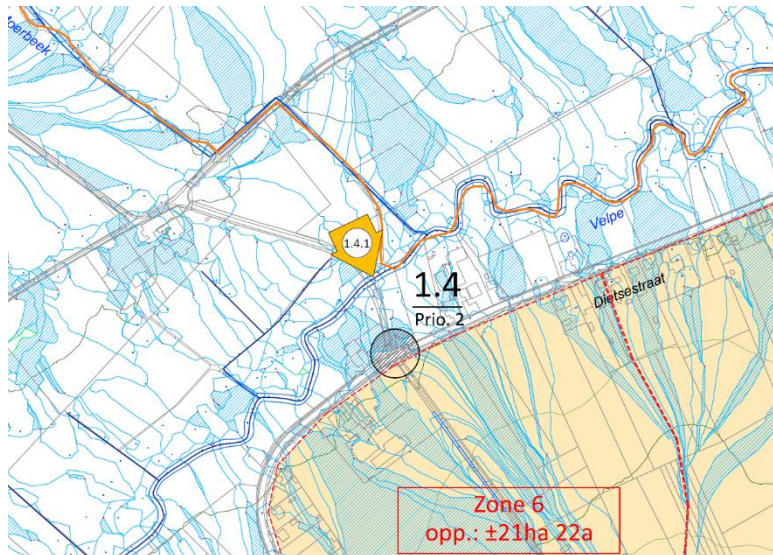
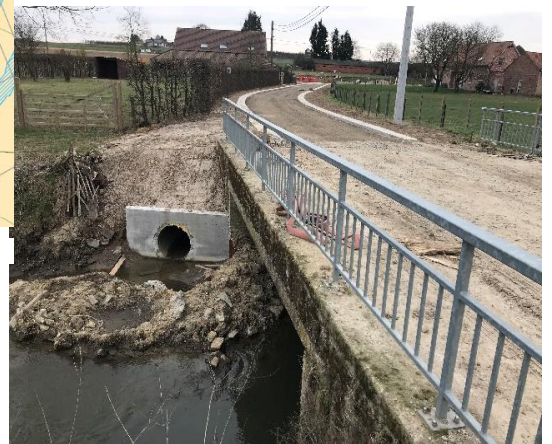
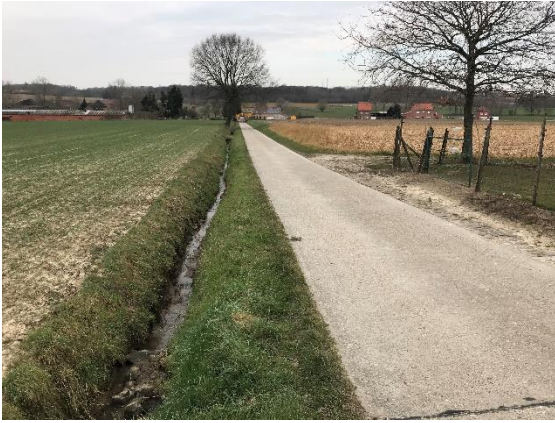
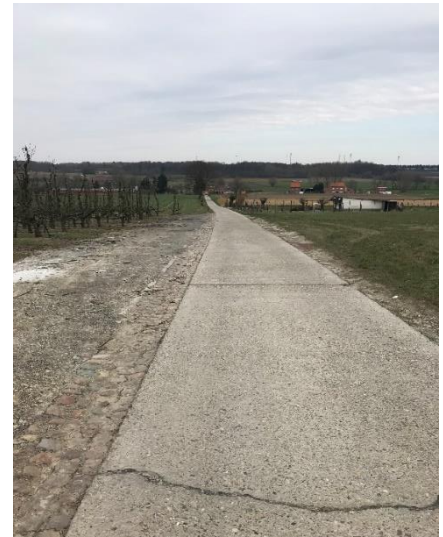
Figuur 2-18: Kaart met aanduiding knelpunt 1.4 + kijkrichting foto

Knelpunt	1.4.
Ligging	Diestsestraat 28 – kruising met Mounstraat - Lapstraat
Probleem	Langs de Diestsestraat zijn de initiële baangrachten ingebuisd. Ter hoogte van het kruispunt Diestsestraat-Mounstraat – Lapstraat komen deze inbuizingen samen om via de Lapstraat over te storten in de Velpe. Bij hevige regenval staat er water en modder op straat. Dit komt door terugstroom van de Velpe en erosie van hoger gelegen velden. Bij opmaak van dit hemelwaterplan zijn de werken aan de Diestsestraat volop bezig, er wordt een nieuwe aansluiting met vertraagde lozing richting Velpe gerealiseerd.
Waterloop	Velpe
Baangrachten	volledig ingebuisd
Infiltratie	Infiltratiegevoelige bodem
Overstromingsgevoelig	Gelegen in effectief overstromingsgevoelig gebied
Zoneringsplan	Collectief te optimaliseren buitengebied - Rioleringsprojecten Prio 7
Leidingen/riolering	Inbuizing met gemengde afvoer
Overstort	Velpe
Hemelwaterassen	Aanwezig

Grachten	Aanwezig
Verweving riolering/hemelwater	Ja
Wateroverlast	Wateroverlast aanwezig door afstroom op kruising

Foto 2.9.1.4-1: uitstroomconstructie in de Velpe

Foto 2.9.1.4-3: Baangracht langs de Mounstraat

Foto 2.9.1.4-2: Mounstraat

- n.v.t.
- Nieuwe projecten: vasthouden optie (ifv infiltratiemogelijkheid) op privaat en publiek domein:
 - Agrarisch gebied / natuurgebied , geen woonuitbreiding mogelijk.

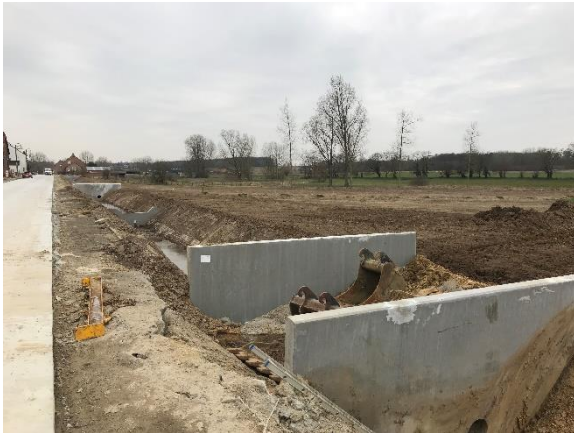
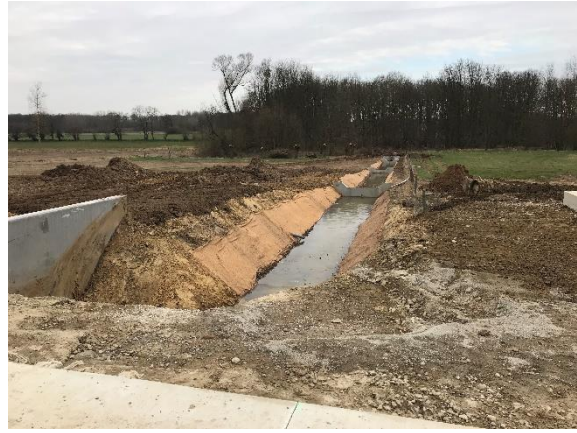
Knelpunt	1.5.
Ligging	Diestsestraat 75
Probleem	De waterloop Wvk- 131 die tussen de woningen nrs. 75 - 77 loopt is onderhevig aan terugstroom vanuit de Velpe. Bij hevige regenval kan er water op straat komen te staan. Bij opmaak van dit hemelwaterplan zijn de werken aan de Diestsestraat volop bezig, er wordt een nieuwe aansluiting met vertraagde lozing richting Velpe gerealiseerd.
Waterloop	Velpe
Baangrachten	volledig ingebuisd
Infiltratie	Geen infiltratiegevoelige bodem
Overstromingsgevoelig	Gelegen in mogelijk overstromingsgevoelig gebied
Zoneringsplan	Collectief te optimaliseren buitengebied - Rioleringsprojecten Prio 7
Leidingen/riolering	Inbuizing met gemengde afvoer
Overstort	Velpe
Hemelwaterassen	Aanwezig
Grachten	Aanwezig
Verweving riolering/hemelwater	Ja
Wateroverlast	Wateroverlast door terugslag van de Velpe

Foto 2.9.1.5-2: Constructies t.h.v. Diestsestraat

Foto 2.9.1.5-1: Constructies t.h.v. Diestsestraat

- n.v.t.
- Onderzoek naar ruimtelijke opportuniteiten (hergebruik/buffering):
 - n.v.t.
- Nieuwe projecten: vasthouden optie (ifv infiltratiemogelijkheid) op privaat en publiek domein:

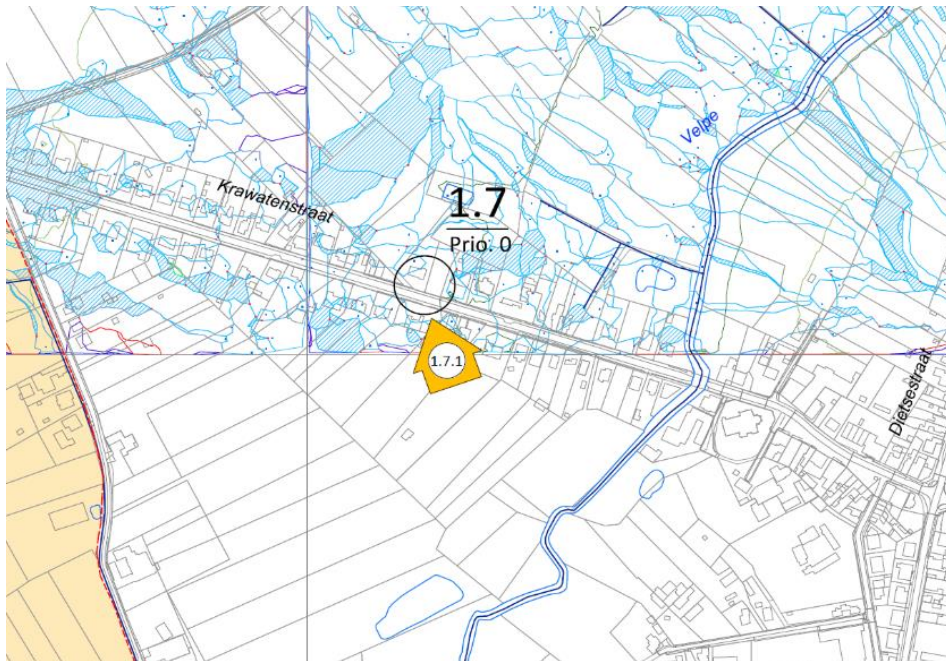
Figuur 2-20: Kaart met aanduiding knelpunt 1.7 + kijkrichting foto

Knelpunt	1.7.
Ligging	Krawatenstraat 25
Probleem	Volgens hydronautmodel (Infrac 2009) is er wateroverlast mogelijk. Ter plaatsen is duidelijk dat de woning, nr. 25 veel hoger staat als de weg zodat er geen effectieve wateroverlast is.
Waterloop	n.v.t.
Baangrachten	n.v.t.
Infiltratie	infiltratiegevoelige bodem
Overstromingsgevoelig	Niet gelegen in overstromingsgevoelig gebied
Zoneringsplan	Collectief te optimaliseren buitengebied
Leidingen/riolering	Inbuizing met gemengde afvoer
Overstort	n.v.t.
Hemelwaterassen	Aanwezig
Grachten	Niet aanwezig
Verweving riolering/hemelwater	Ja
Wateroverlast	Op terrein geen effectieve wateroverlast, de woning is veel hoger dan de straat gebouwd.

- Oplossing voor verweving riolering/hemelwater onderzoeken:
 - Aanleg gescheiden stelsel met afvoer van DWA naar RWZI
- Oplossing voor wateroverlast onderzoeken:
 - Geen effectieve wateroverlast
- Ruimtelijke initiatieven met tijdelijke berging:
 - n.v.t.
- Onderzoek naar aanleg bijkomende RWA-assen:
 - n.v.t.
- Onderzoek naar ruimtelijke opportuniteiten (hergebruik/buffering):
 - n.v.t.
- Nieuwe projecten: vasthouden optie (ifv infiltratiemogelijkheid) op privaat en publiek domein:
 - Woongebied met landelijk karakter, geen grote woonuitbreiding mogelijk.
 - Nieuwe bouwprojecten dienen de voorwaarden van de GSV en de PSV strikt te respecteren.
- Prioriteitsniveau: 0
 - Verder onderzoek bij eventuele aanleg van nieuwe riolering.

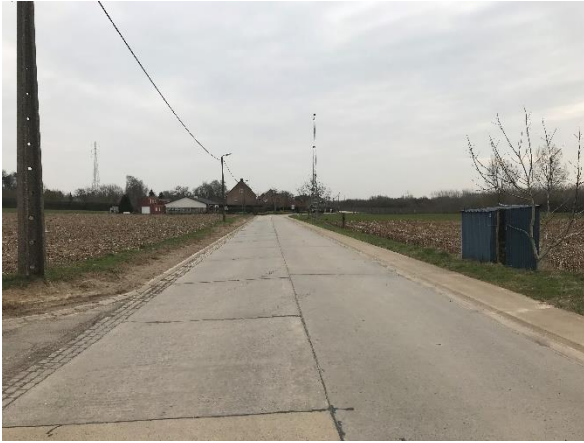
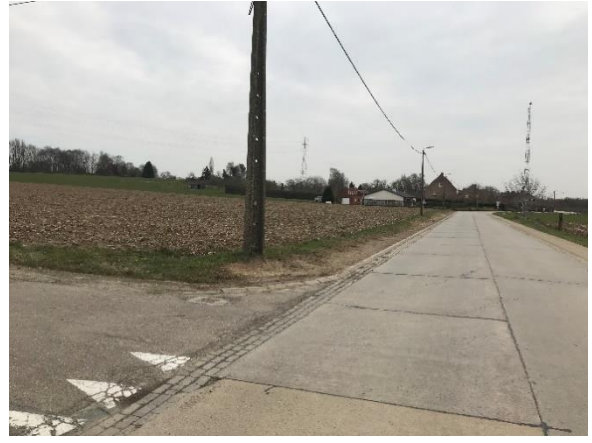
Knelpunt	2.1.
Ligging	Doddelbergstraat 32
Probleem	Bij hevige regenval blijft er water staan op straat. De bermen liggen hoger dan de rijweg
Waterloop	n.v.t.
Baangrachten	n.v.t.
Infiltratie	Infiltratiegevoelige bodem.
Overstromingsgevoelig	Gelegen in mogelijk overstromingsgevoelig gebied.
Zoneringsplan	Collectief te optimaliseren buitengebied - Rioleringsprojecten Prio 7
Leidingen/riolering	n.v.t.
Overstort	n.v.t.
Hemelwaterassen	Aanwezig
Grachten	n.v.t.
Verweving riolering/hemelwater	ja
Wateroverlast	Wateroverlast, enkel bij hevige regenval.

Foto 2.9.2.1-2: Dodelbergstraat

Foto 2.9.2.1-1: Dodelbergstraat

- Oplossing voor verweving riolering/hemelwater onderzoeken:
 - Aanleg gescheiden stelsel met afvoer van DWA naar RWZI
- Oplossing voor wateroverlast onderzoeken:
 - Het verlagen van de bermen zal ervoor zorgen dat het regenwater makkelijk in de aangrenzende plantages kan stromen en infiltreren.
- Ruimtelijke initiatieven met tijdelijke berging:
 - n.v.t.
- Onderzoek naar aanleg bijkomende RWA-assen:
 - n.v.t.
- Onderzoek naar ruimtelijke opportuniteiten (hergebruik/buffering):
 - n.v.t.
- Nieuwe projecten: vasthouden optie (ifv infiltratiemogelijkheid) op privaat en publiek domein:
 - Agrarisch gebied, geen woonuitbreiding mogelijk.
 - Nieuwe bouwprojecten dienen de voorwaarden van de GSV en de PSV strikt te respecteren.
- Prioriteitsniveau: 2
 - Het verlagen van de bermen is een quick win die geen grote kostprijs met zich meebrengt.

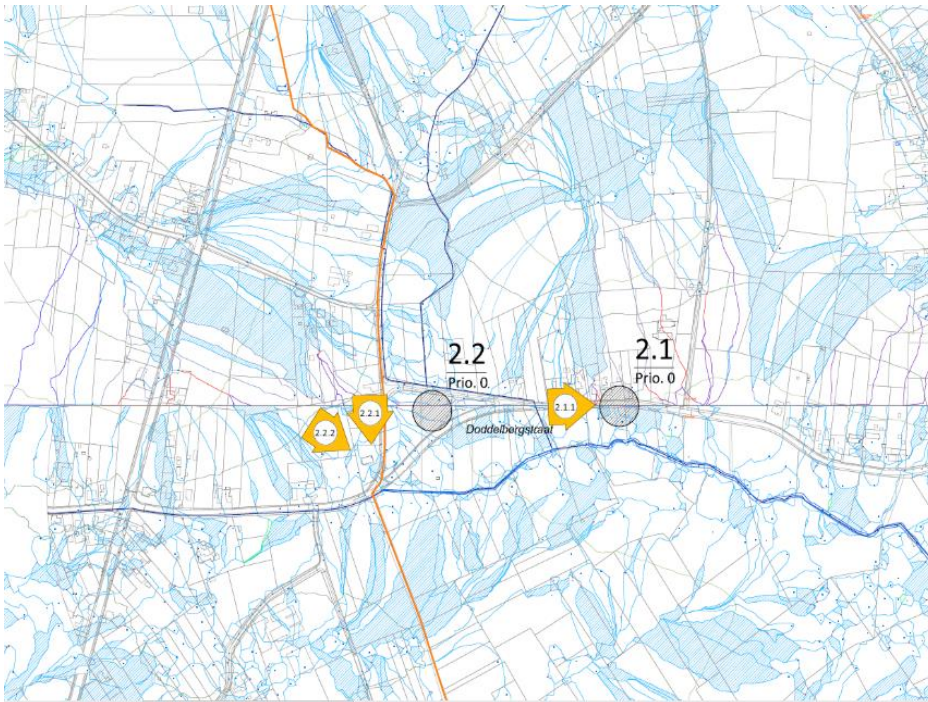
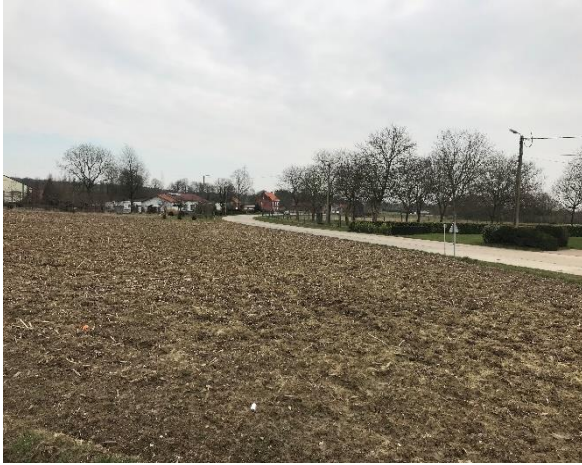
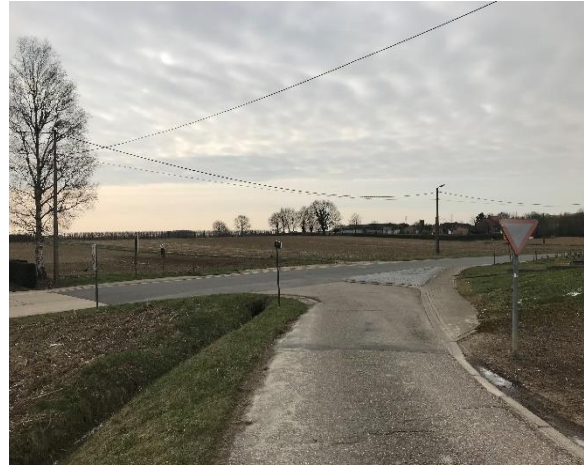
Figuur 2-22: Kaart met aanduiding knelpunt 2.2 + kijkrichting foto's

Knelpunt	2.2.
Ligging	Doddelbergstraat (splitsing)
Probleem	Bij hevige regenval blijft er water staan op straat. De bermen liggen hoger dan de rijweg. Ter hoogte van huis nummer 46 is de bestaande waterloop nr. 3094 (3 ^{de} cat) ingebuisd langs de Doddelbergstraat. Deze inbuising is veel te klein om het debiet van de hoger gelegen waterlopen en baangrachten te kunnen verwerken
Waterloop	n.v.t.
Baangrachten	n.v.t.
Infiltratie	Infiltratiegevoelige bodem.
Overstromingsgevoelig	Gelegen in mogelijk overstromingsgevoelig gebied.
Zoneringsplan	Collectief te optimaliseren buitengebied - Rioleringsprojecten Prio 7
Leidingen/riolering	n.v.t.
Overstort	n.v.t.
Hemelwaterassen	Aanwezig
Grachten	n.v.t.
Verweving riolering/hemelwater	ja
Wateroverlast	Wateroverlast, enkel bij hevige regenval.

Foto 2.9.2.2-2: Dodelbergstraat

Foto 2.9.2.2-1: Dodelbergstraat

- Onderzoek naar aanleg bijkomende RWA-assen:
 - n.v.t.
- Onderzoek naar ruimtelijke opportuniteiten (hergebruik/buffering):
 - n.v.t.
- Nieuwe projecten: vasthouden optie (ifv infiltratiemogelijkheid) op privaat en publiek domein:

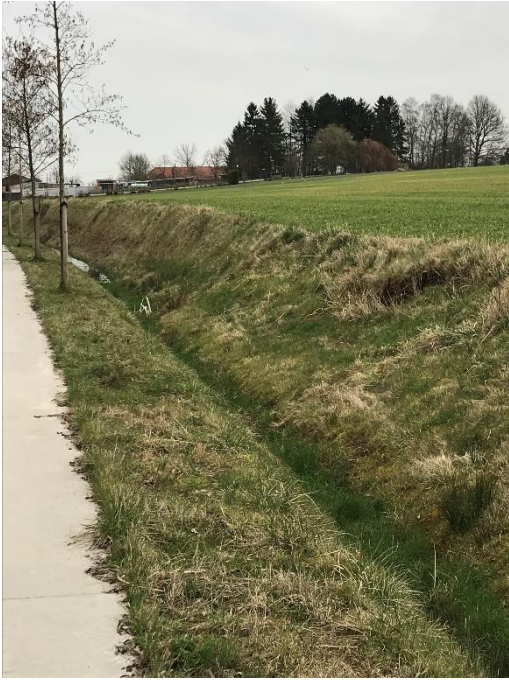
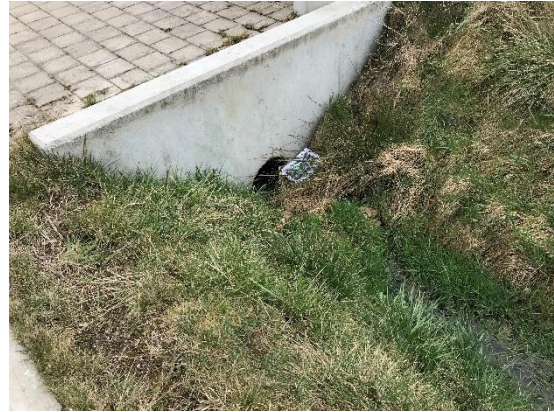
Knelpunt	2.4.
Ligging	Hoedensebaan (ter hoogte van pompstation)
Probleem	Naast het pompstation is een stuk talud afgeschoven De doorvoeren in de kopluren zijn te klein uitgevoerd en zitten op verschillende plaatse verstopt.
Waterloop	n.v.t.
Baangrachten	n.v.t.
Infiltratie	Infiltratiegevoelige bodem.
Overstromingsgevoelig	Gelegen in mogelijk overstromingsgevoelig gebied.
Zoneringsplan	Collectief te optimaliseren buitengebied - Rioleringsprojecten Prio 7
Leidingen/riolering	n.v.t.
Overstort	n.v.t.
Hemelwaterassen	Aanwezig
Grachten	n.v.t.
Verweving riolering/hemelwater	ja
Wateroverlast	Talud is afgeschoven

Foto 2.9.2.4-2: Gracht langs Hoeledensebaan

Foto 2.9.2.4-1: Doorvoer in gracht

- Oplossing voor verweving riolering/hemelwater onderzoeken:
 - Aanleg gescheiden stelsel met afvoer van DWA naar RWZI
- Oplossing voor wateroverlast onderzoeken:
 - Het verlagen van de bermen zal ervoor zorgen dat het regenwater makkelijk in de aangrenzende plantages kan stromen en infiltreren.
- Ruimtelijke initiatieven met tijdelijke berging:
 - n.v.t.
- Onderzoek naar aanleg bijkomende RWA-assen:
 - n.v.t.
- Onderzoek naar ruimtelijke opportuniteiten (hergebruik/buffering):
 - n.v.t.
- Nieuwe projecten: vasthouden optie (ifv infiltratiemogelijkheid) op privaat en publiek domein:
 - Agrarisch gebied, geen woonuitbreiding mogelijk.
 - Nieuwe bouwprojecten dienen de voorwaarden van de GSV en de PSV strikt te respecteren.
- Prioriteitsniveau: 0
 - Vergroten van de diameters van de buizen in de kopmuren
 - Herstellen van het talud van de gracht.

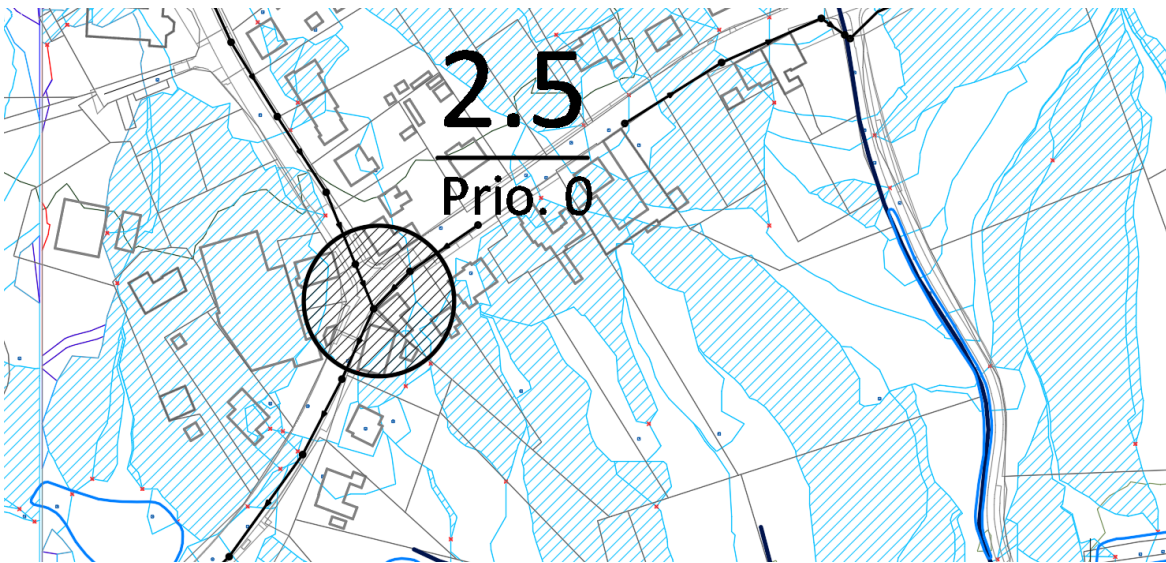
Figuur 2-25: kaart met aanduiding van knelpunt 2.5.

Knelpunt	2.5.
Ligging	Kruispunt Kersbeek-dorp – Heerbaan – Oude Heerbaan
Probleem	Hydrnautmodel (Infrac) geeft aan dat er wateroverlast. Ter hoogte van het kruispunt Heerbaan – Oude Heerbaan – Beekstraat is er effectief wateroverlast vastgesteld. De bestaande Kappellebeek is ingebuisd en de doorsteek onder de Heerbaan is te klein.
Waterloop	Kappellebeek
Baangrachten	n.v.t.
Infiltratie	Geen infiltratiegevoelige bodem.
Overstromingsgevoelig	Gelegen in effectief overstromingsgevoelig gebied.
Zoneringsplan	Collectief te optimaliseren buitengebied - Rioleringsprojecten Prio 2
Leidingen/riolering	n.v.t.
Overstort	?
Hemelwaterassen	Aanwezig
Grachten	n.v.t.
Verweving riolering/hemelwater	ja
Wateroverlast	Ter plaatsen werd er geen wateroverlast vastgesteld (rondvraag bewoners)

- Onderzoek naar aanleg bijkomende RWA-assen:
 - n.v.t.
- Onderzoek naar ruimtelijke opportuniteiten (hergebruik/buffering):
 - n.v.t.
- Nieuwe projecten: vasthouden optie (ifv infiltratiemogelijkheid) op privaat en publiek domein:

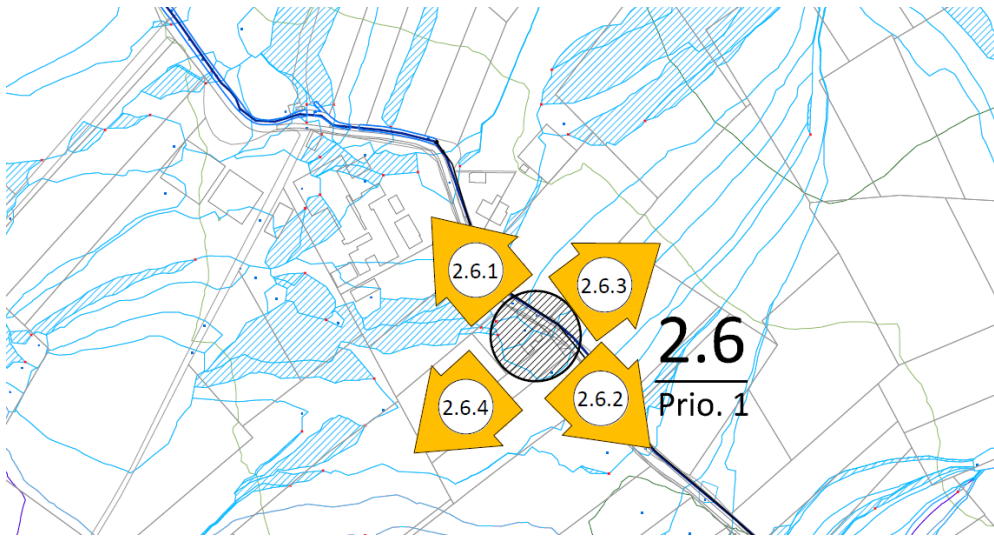
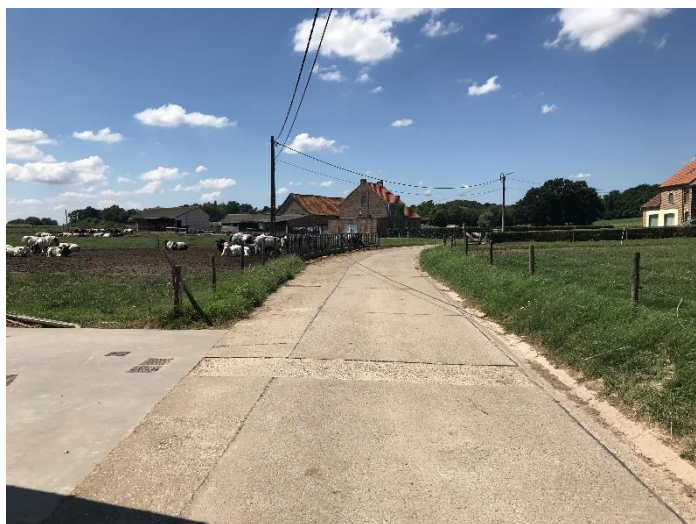
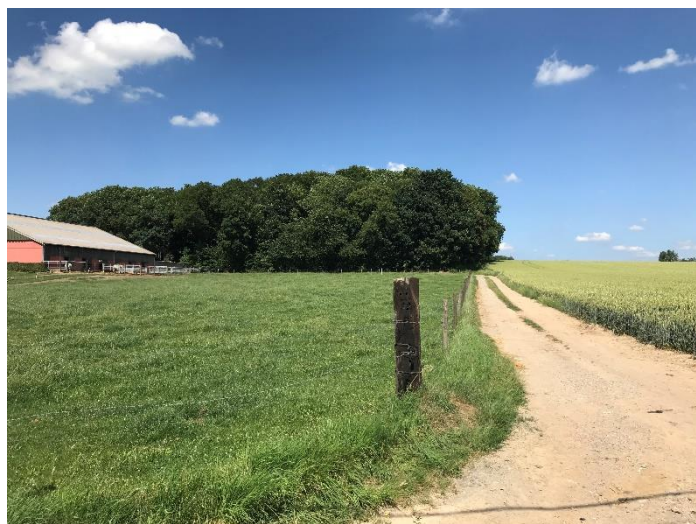
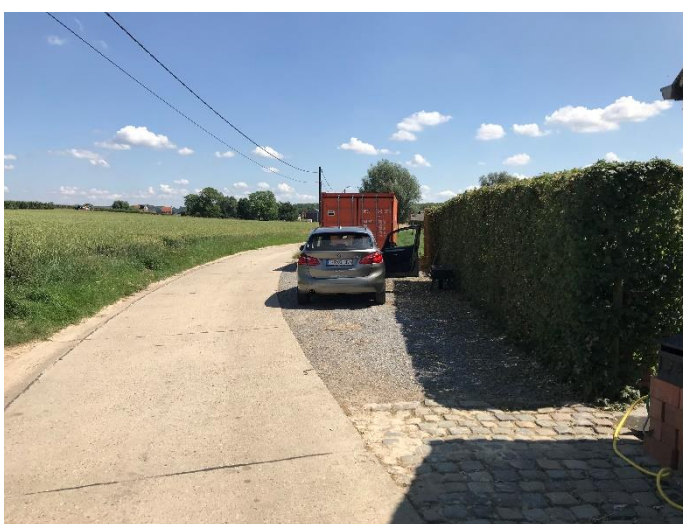
Figuur 2-26: kaart met aanduiding van knelpunt 2.6.

Knelpunt	2.6.
Ligging	Terbeck 37
Probleem	Ter hoogte van huisnummer 37 was er al meermaals wateroverlast (laatste keer juni 2018). De bestaande Kattebeek is ingebuisd en de woning is lager gelegen dan de straat. De omgeving watert af richting huis nummer 37
Waterloop	Kattebeek
Baangrachten	n.v.t.
Infiltratie	Geen infiltratiegevoelige bodem.
Overstromingsgevoelig	Gelegen in mogelijk overstromingsgevoelig gebied.
Zoneringsplan	Individueel te optimaliseren buitengebied – IBA -
Leidingen/riolering	n.v.t.
Overstort	?
Hemelwaterassen	Aanwezig
Grachten	n.v.t.
Verweving riolering/hemelwater	ja
Wateroverlast	Ter plaatsen werd er geen wateroverlast vastgesteld (rondvraag bewoners)

Foto 2.9.2.6-1: Terbeck 37, richting noorden

Foto 2.9.2.6-2: Terbeck 37, overkant van de straat

Foto 2.9.2.6-4: Terbeck, richting zuiden

- n.v.t.
- Onderzoek naar ruimtelijke opportuniteiten (hergebruik/buffering):
 - n.v.t.
- Nieuwe projecten: vasthouden optie (ifv infiltratiemogelijkheid) op privaat en publiek domein:

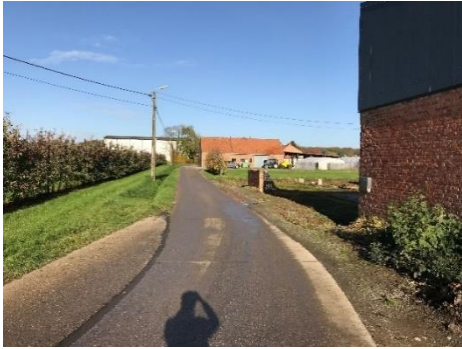
Knelpunt	3.1.
Ligging	Groenstraat 8 Kortenaken
Probleem	De openbare weg, betonverharding, fungeert momenteel als goot en zorgt voor een versnelde afstroom van al het regenwater richting huisnummer 8. Het water dat valt op de verharding kan niet in de baangracht of in de berm lopen. De woning nummer 8 en bijhorende stallen liggen lager dan de bestaande weg. Al het water afkomstig van de weg stroomt rechtstreeks binnen op het privéterrein. Ter hoogte van de inrit naar de woning kan het water niet in de gracht. Er is geen slokker aanwezig.
Waterloop	Spoelbeek
Baangrachten	Deels open / deels ingebuisd
Infiltratie	Infiltratiegevoelige bodem
Overstromingsgevoelig	Mogelijk overstromingsgevoelig gebied
Zoneringsplan	Collectief te optimaliseren buitengebied - Rioleringsprojecten Prio 8- Prioritaire IBA's
Leidingen/riolering	Inbuizing met gemengde afvoer
Overstort	Via niet geklasseerde waterlopen naar Spoelbeek

Foto 2.9.3.1-1: Bocht t.h.v. Groenstraat 8

- Nieuwe projecten: vasthouden optie (ifv infiltratiemogelijkheid) op privaat en publiek domein:
 - Agrarisch gebied, geen woonuitbreiding mogelijk.
 - Nieuwe bouwprojecten dienen de voorwaarden van de GSV en de PSV strikt te respecteren.
- Prioriteitsniveau: 2
 - Door beperkte ingrepen zijn quick wins te realiseren.

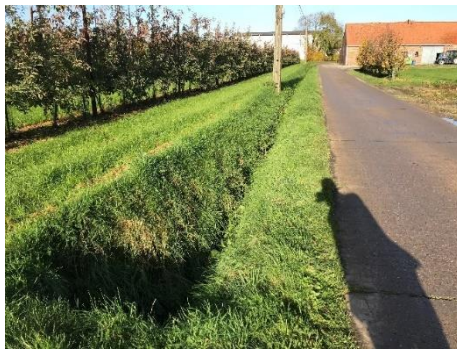
Foto 2.9.3.1-3: Gracht t.h.v. Groenstraat

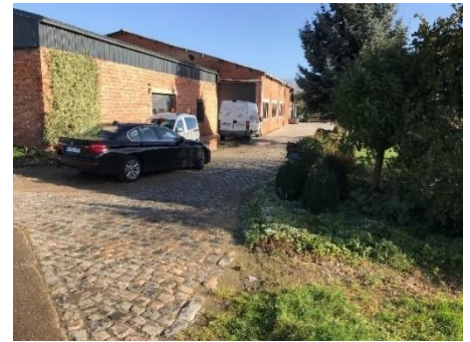
Foto 2.9.3.1-2: Ingang Groenstraat 8

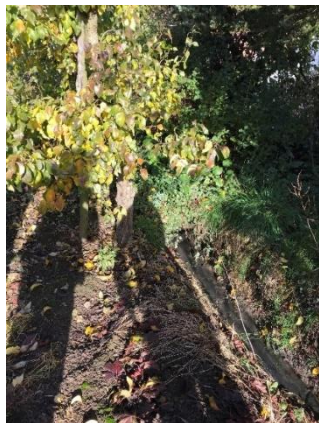
Foto 2.9.3.1-5: Doorsteek van de gracht

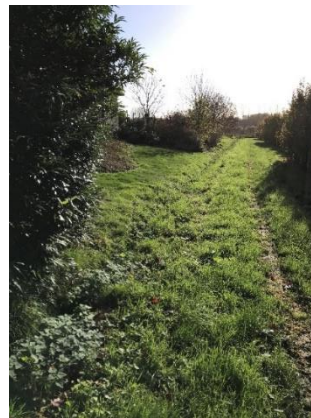
Foto 2.9.3.1-4: Zicht richting waterloop

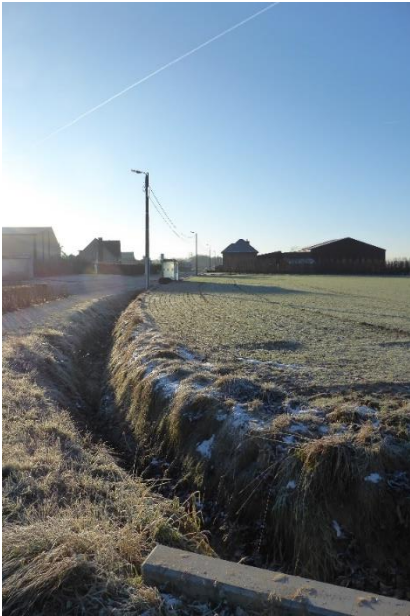
Knelpunt	3.3.
Ligging	Kruispunt Donkelstraat – Tiensestraat - Bauwelstraat
Probleem	Zowel van de Donkelstraat als van de Tiensestraat komen er baangrachten samen ter hoogte van dit kruispunt. Bij hevige regen komt het water van hoger gelegen gebieden snel toegestroomd, dit in combinatie met een terugstroom van de Velpe zorgt voor wateroverlast ter hoogte van dit kruispunt.
Waterloop	Velpe
Baangrachten	Deels open en deels ingebuisd
Infiltratie	Infiltratiegevoelige bodem
Overstromingsgevoelig	Gelegen in mogelijk overstromingsgevoelig gebied
Zoneringsplan	Collectief te optimaliseren buitengebied - Rioleringsprojecten Niet geprioriteerd
Leidingen/riolering	Inbuizing met gemengde afvoer
Overstort	Op de Velpe
Hemelwaterassen	Aanwezig
Grachten	Aanwezig
Verweving riolering/hemelwater	Ja
Wateroverlast	Wateroverlast in hoger gelegen gebieden

Foto 2.9.3.3-1: Gracht t.h.v. kruispunt

- Knijpconstructies met overstort.
- Nieuwe projecten: vasthouden optie (ifv infiltratiemogelijkheid) op privaat en publiek domein:
 - Agrarisch gebied / natuurgebied , geen woonuitbreiding mogelijk.

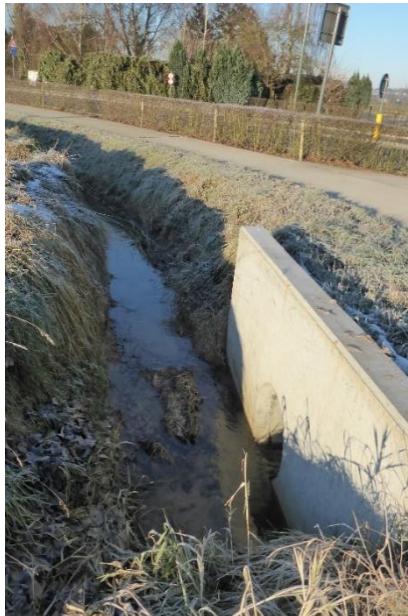
Foto 2.9.3.3-3: Doorsteek t.h.v. kruispunt

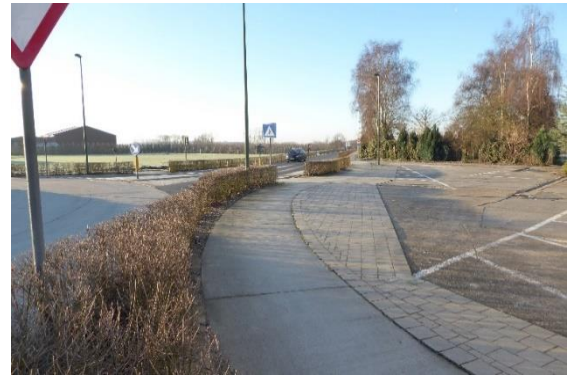
Foto 2.9.3.3-2: Kruispunt Bauwelstraat

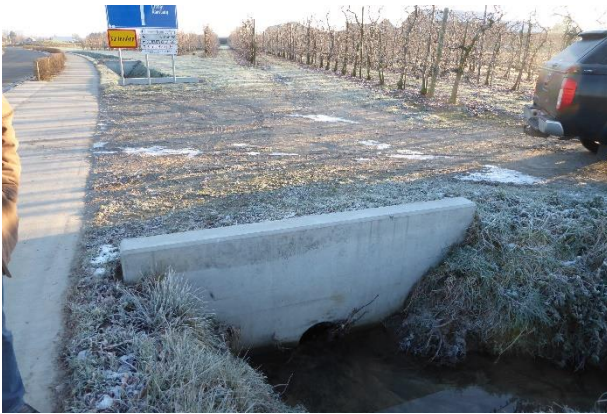
Knelpunt	3.4.
Ligging	Donkelstraat, ter hoogte van de toegang tot woning nr. 12
Probleem	Water van hoger gelegen velden komt via baangrachten en waterlopen tussen de velden afgestroomd richting Donkelstraat. (waterloop Wvkn-58). Ter hoogte van de Donkelstraat sluit deze waterloop aan op de open baangrachten van de Donkelstraat. Deze straat en de aangrenzende grachten werden recentelijk vernieuwd. De aansluiting gebeurt d.m.v. een duiker. De doorgangen in de duiker zijn te klein, dit zorgt voor verstopping van de buizen (zie foto). Bovendien is er geen mogelijkheid tot overstort over de onverharde berm en komt het water op de rijweg te staan. De dwarshelling van de weg is ook zo aangelegd dat alle water afstroomt in dit punt.
Waterloop	Velpe
Baangrachten	Open baangrachten
Infiltratie	Infiltratiegevoelige bodem
Overstromingsgevoelig	Gelegen in mogelijk overstromingsgevoelig gebied
Zoneringsplan	Collectief te optimaliseren buitengebied - Rioleringsprojecten Niet geprioriteerd

Foto 2.9.3.4-2: Doorsteek t.h.v. Donkelstraat

- Onderzoek naar aanleg bijkomende RWA-assen:
 - n.v.t.
- Onderzoek naar ruimtelijke opportuniteiten (hergebruik/buffering):
 - Realisatie van tussenschotten in hoger gelegen waterlopen.
- Nieuwe projecten: vasthouden optie (ifv infiltratiemogelijkheid) op privaat en publiek domein:
 - Agrarisch gebied / natuurgebied , geen woonuitbreiding mogelijk.
 - Nieuwe bouwprojecten dienen de voorwaarden van de GSV en de PSV strikt te respecteren.
- Prioriteitsniveau: 2
 - In eerste instantie dienen de tussenschotten te worden geplaatst en dienen de doorvoeren van de betonnen duikers te worden vergroot.
 - Later kan wanneer nodig een wachtbekken worden gerealiseerd ter hoogte van de aansluiting.

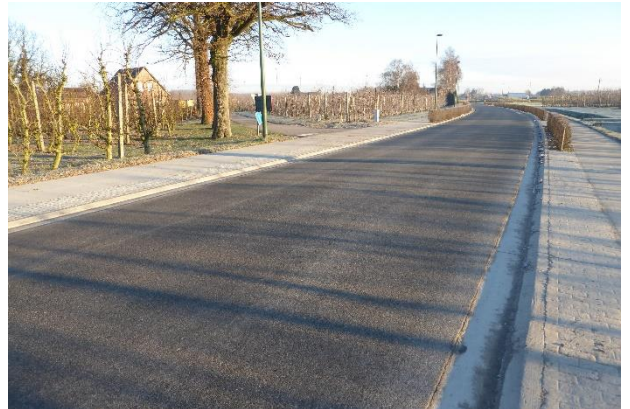
Foto 2.9.3.4-1: De Donkelstraat

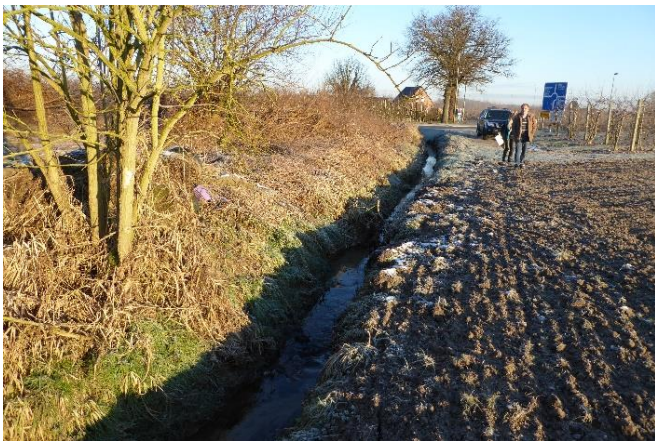
Foto 2.9.3.4-4: Achtergelegen gracht t.h.v. Donkelstraat

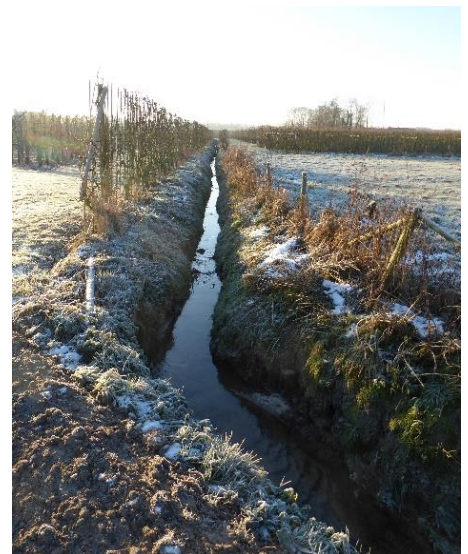
Foto 2.9.3.4-3: Gracht t.h.v. Donkelstraat

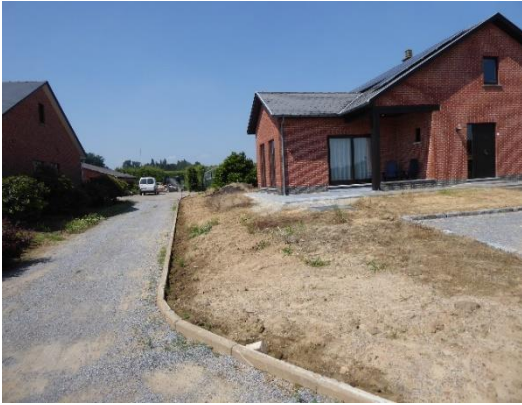
Knelpunt	3.5.
Ligging	Groenstraat 7 en 7a
Probleem	Volgens hydronautmodel (Infrac 2009) is er kans op wateroverlast. Ter plaatsen werd er echter geen probleem vastgesteld i.v.m. de riolering. Bewoners melden echter een groot probleem van erosie
Waterloop	n.v.t.
Baangrachten	n.v.t.
Infiltratie	Infiltratiegevoelige bodem
Overstromingsgevoelig	Niet gelegen in overstromingsgevoelig gebied
Zoneringsplan	Collectief te optimaliseren buitengebied
Leidingen/riolering	Inbuizing met gemengde afvoer
Overstort	n.v.t.
Hemelwaterassen	Aanwezig
Grachten	Niet aanwezig
Verweving riolering/hemelwater	Ja
Wateroverlast	Effectieve wateroverlast/modderafstroom door erosie van hoger gelegen velden (achter de plantages) in kelder.

Foto 2.9.3.5-2: Woning Groenstraat 7a

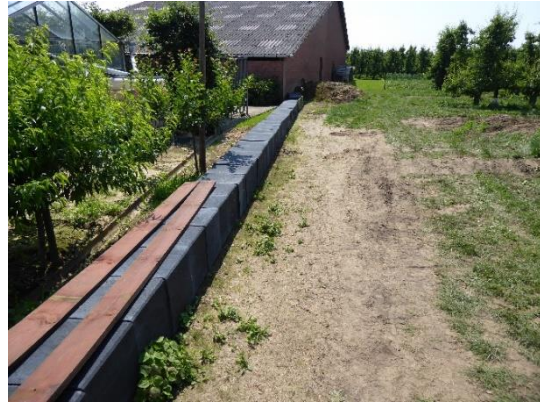
Foto 2.9.3.5-1: Constructie tegen erosie

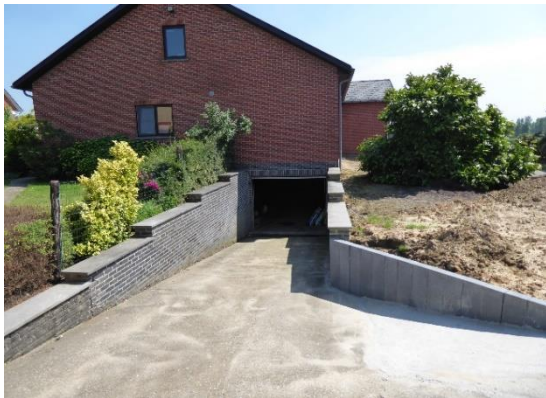
Foto 2.9.3.5-3: Toegang naar ondergrondse kelder

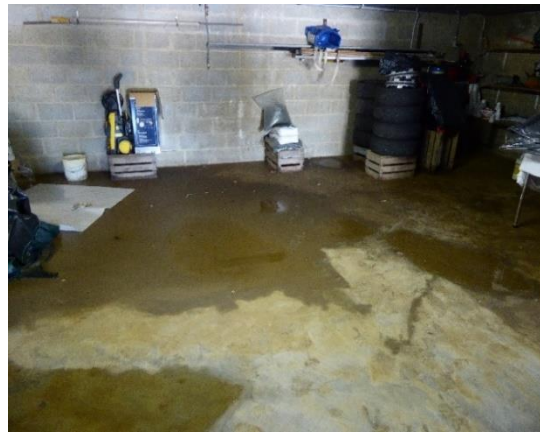
Foto 2.9.3.5-4: Modderrestanten van overlast 25/05/18

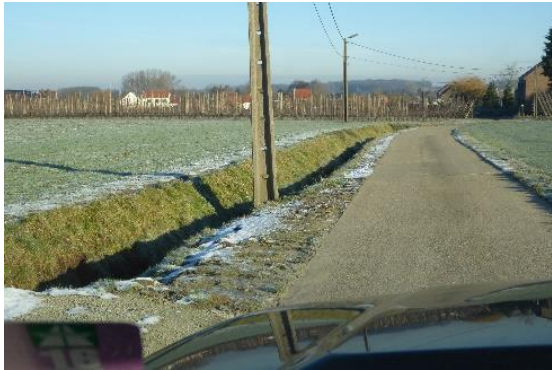
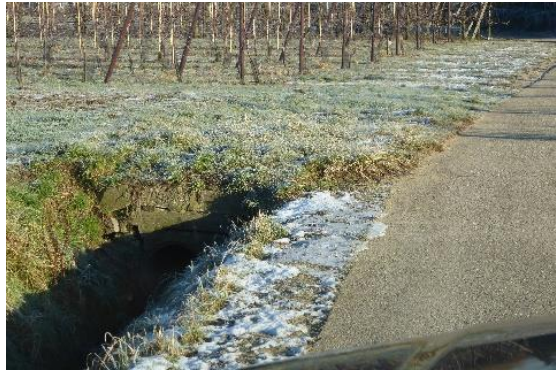
Knelpunt	4.1.
Ligging	Kluisdelweg waarlangs de Walsbeek stroomt Kruispunt Merelnest - Kluisdelweg, weide naast Merelnest 1
Probleem	De Walsbeek is over een grote afstand ingebuisd. Deze inbuizing zorgt voor een versnelde afstroom richting Merelnest en voor een vermindering aan berging in de waterloop.
	Vanaf het kruispunt Hogenstraat – Kluisdelweg tot aan de Kluisdelweg 1 (hoek) is de vroegere baangracht ingebuisd en aangesloten op de Walsbeek, t.h.v. de hoek Kluisdelweg 1.
	Deze samenkomst van de ingebuisde gracht met relatief hoog verval en de Walsbeek die op die plaats ook is ingebuisd ligt aan de basis van de wateroverlast op de hoek van Kluisdelweg-Merelnest.
	De inbuizing in combinatie met het grote verval zorgt voor een versnelde afvoer. Dit geeft problemen in lager gelegen gebieden langs de Walsbeek
Waterloop	Walsbeek
Baangrachten	Niet aanwezig
Infiltratie	Infiltratiegevoelige bodem
Overstromingsgevoelig	Deel gelegen in effectief overstromingsgevoelig gebied, deel in mogelijk overstromingsgevoelig gebied

Foto 2.9.4.1-2: Walsbeek langs de Kluisdelweg

Foto 2.9.4.1-1: Walsbeek langs de Kluisdelweg

- Oplossing voor verweving riolering/hemelwater onderzoeken:
 - Door de beperkte aanwezigheid van gebouwen kan er worden overwogen om een 100% afkoppelingsbeleid te voeren.
- Oplossing voor wateroverlast onderzoeken:
 - Wateroverlast is rechtstreeks het gevolg van versnelde afvoer door ingebuisde Walsbeek. Ook de toekomstige gracht is ingebuisd en heeft een groot verval in terreinhelling.

- Realiseren van een tijdelijk overstromingsbekken t.v.v. kruispunt - paardenweide.
- Ruimtelijke initiatieven met tijdelijke berging:
 - Verwijderen van bestaande inbuizing en open maken van de beek langs de Kluisdelweg.
- Onderzoek naar aanleg bijkomende RWA-assen:
 - N.v.t.
- Onderzoek naar ruimtelijke opportuniteiten (hergebruik/buffering):
 - Het gebruiken van de bestaande ruimte in de bermen naast de weg om de waterloop en de baangrachten open te maken zorgt voor extra bergingscapaciteit in het stelsel.
 - Realiseren van tussenschotten in de nieuwe baangrachten.
 - Een tijdelijk overstromingsbekken kan worden gerealiseerd in de weide achter de woning van het Merelnest 4.
 - Bij hevige regenval kan dit bekken via overstort en vertraagde lozing zorgen voor een tijdelijk buffering van overtollig regenwater. Deze ingreep is gunstig voor lager gelegen gebieden langs de Walsbeek.

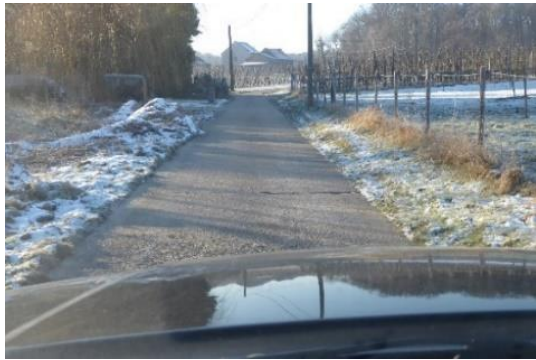
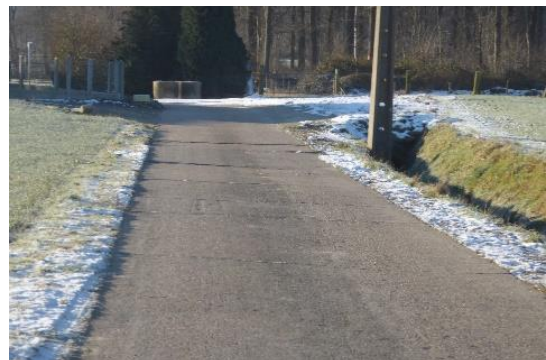
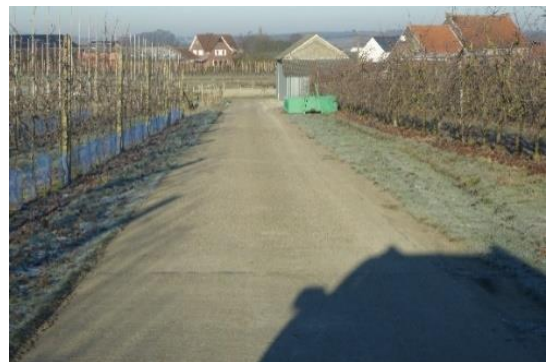
Foto 2.9.4.1-3: Kluisdelweg

Foto 2.9.4.1-4: Kluisdelweg

Foto 2.9.4.1-5: Kluisdelweg

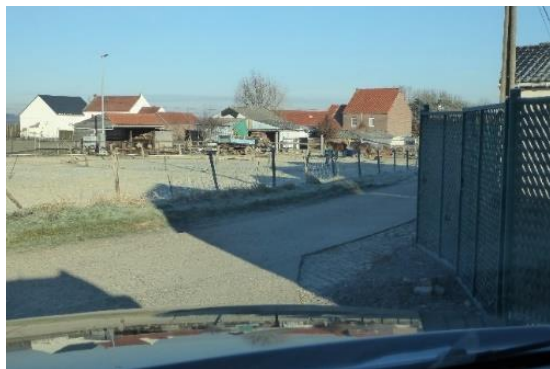
Foto 2.9.4.1-6: Kruispunt Kluisdelweg

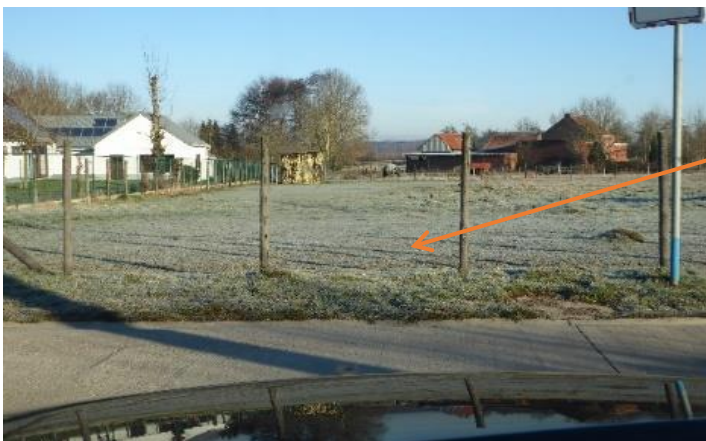
Foto 2.9.4.1-7: Paardenweide t.h.v. kruispunt Kluisdelweg

Zone voor overstromingsbekken
in paardenweide

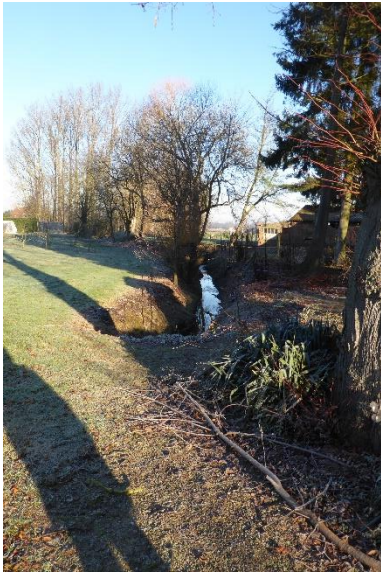
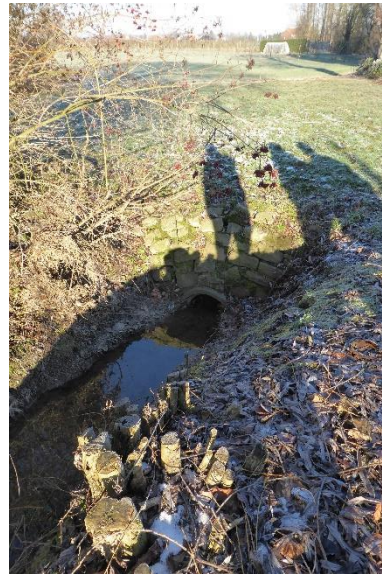
Knelpunt	4.2.
Ligging	Tuin achter Sanestraat 11A
Probleem	Bij hevige regenval treedt de Walsbeek uit haar oevers ter hoogte van de inbuizing
Waterloop	Walsbeek
Baangrachten	n.v.t.
Infiltratie	Infiltratiegevoelig gebied
Overstromingsgevoelig	Mogelijk overstromingsgevoelig gebied
Zoneringsplan	Collectief te optimaliseren buitengebied - Rioleringsprojecten Prio 5
Leidingen/riolering	n.v.t.
Overstort	n.v.t.
Hemelwaterassen	Aanwezig
Grachten	Aanwezig
Verweving riolering/hemelwater	n.v.t.
Wateroverlast	Wateroverlast bij hevige regenval

Foto 2.9.4.2-2: Walsbeek

Foto 2.9.4.2-1: Walsbeek

- Oplossing voor verweving riolering/hemelwater onderzoeken:
 - n.v.t.
- Oplossing voor wateroverlast onderzoeken:
 - Openmaken van bestaande inbuizing in achtertuin
- Ruimtelijke initiatieven met tijdelijke berging:
 - n.v.t.
- Onderzoek naar aanleg bijkomende RWA-assen:
 - n.v.t.
- Onderzoek naar ruimtelijke opportuniteiten (hergebruik/buffering):
 - n.v.t.
- Nieuwe projecten: vasthouden optie (ifv infiltratiemogelijkheid) op privaat en publiek domein:
 - Agrarisch gebied, geen woonuitbreiding mogelijk.
 - Nieuwe bouwprojecten dienen de voorwaarden van de GSV en de PSV strikt te respecteren.
- Prioriteitsniveau: 2
 - Het openmaken van de bestaande inbuizingen zorgt voor een quick win en een verbetering van de bedding van de Walsbeek.

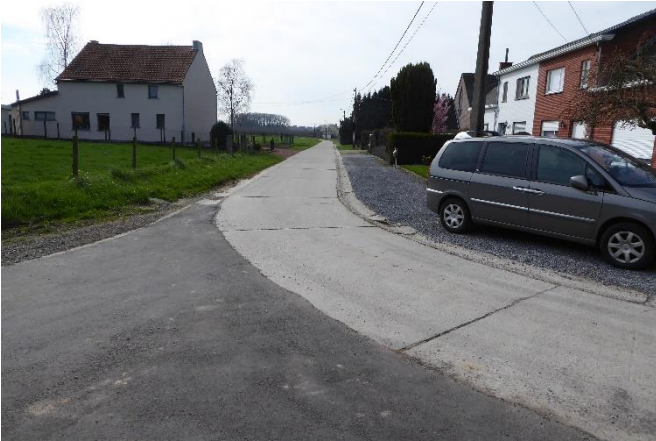
Knelpunt	4.5.
Ligging	Zandrodestraat 12 en 14
Probleem	Bij hevige regenval afstroom van water en modder die blijft liggen in de achtertuin van Zandrodestraat 14 en op de straat ter hoogte van nr. 12 Dit afspoelend water en modder is afkomstig van de achterliggende zeer laag tot hoog erosiegevoelige percelen. De Zandrodestraat ligt in het verlengde van een droge vallei waarlangs al enkele grasstroken zijn aangelegd. De Zandrodestraat treedt echter op als trechter waardoor de wateroverlast wordt versterkt. De grasstroken kunnen onvoldoende het afstromend water en sediment vertragen en bufferen.
Waterloop	n.v.t.
Erosie	Dit knelpunt wordt ook besproken in het erosieplan van de provincie. (knelpunt 16 – schadegeval 10)
Baangrachten	niet aanwezig
Infiltratie	Geen infiltratiegevoelige bodem
Overstromingsgevoelig	niet gelegen in overstromingsgevoelig gebied
Zoneringsplan	Collectief te optimaliseren buitengebied - Rioleringsprojecten Prio 5

Foto 2.9.4.5-1: Kruispunt Zandrodestraat

- Oplossing voor verweving riolering/hemelwater onderzoeken:
 - N.v.t.
- Oplossing voor wateroverlast onderzoeken:
 - Aanleg van grasstroken in hoger gelegen delen zal niet volstaan.
 - Voor het probleem aan de achterkant van Zandrodestraat 14 is er de mogelijkheid om het stuk braakliggend terrein achter de tuin (achter de haag) een tijdelijk overstromingsbekken te voorzien. Via de bestaande baangracht kan water worden afgeleid naar dit bekken zodat modder ter plaatse kan sedimenteren. Voorwaarde is wel dat dit bekken regelmatig wordt geruimd en onderhouden. Via een vertraagde lozing en overstort kan het water aansluiten op het bestaande stelsel van de Zandrodestraat.

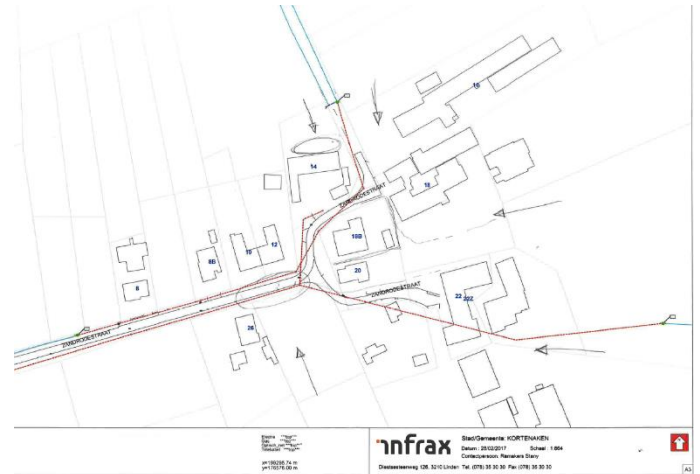
Figuur 2-37: Schets van knelpunt - Infrax

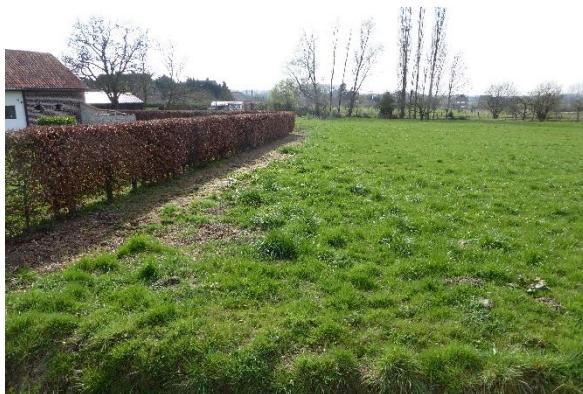
Foto 2.9.4.5-2: Veld achter woning Zandrodestraat 14

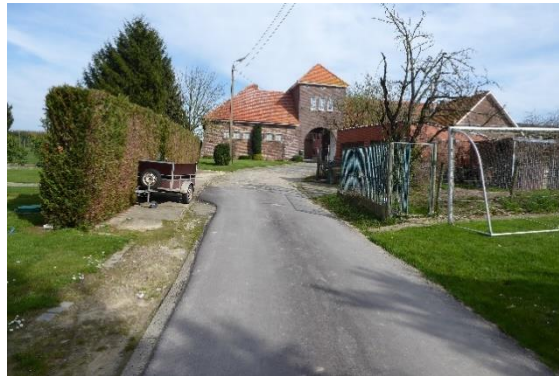
Foto 2.9.4.5-3: Zandrodestraat

- Voor de overlast t.h.v. nummer 12 is het nodig om ook achter de bestaande boerderij de nodige buffer te voorzien. Dit kan bijvoorbeeld door middel van een dwarse buffergracht die op regelmatige tijdstippen wordt geruimd.
- De bestaande asphaltwegen kunnen blijven bestaan maar aan de buitenkant is er mogelijkheid tot aanleg van een gracht zodat modder hierin kan

sedimenteren. Ook in deze grachten dient de modder regelmatig te worden geruimd.

- Ruimtelijke initiatieven met tijdelijke berging:
 - Realisatie van nieuwe bezinkingsgrachten langs bestaande verhardingen
- Onderzoek naar aanleg bijkomende RWA-assen:
 - Realisatie van nieuwe bezinkingsgrachten langs bestaande verhardingen
- Onderzoek naar ruimtelijke opportuniteiten (hergebruik/buffering):
 - N.v.t.
- Nieuwe projecten: vasthouden optie (ifv infiltratiemogelijkheid) op privaat en publiek domein:
 - Agrarisch gebied, geen woonuitbreiding mogelijk.
 - Nieuwe bouwprojecten dienen de voorwaarden van de GSV en de PSV strikt te respecteren.
- Prioriteitsniveau: 2
 - De recentelijke wateroverlast.
 - Ruimtelijke opportuniteiten (bermgrachten).

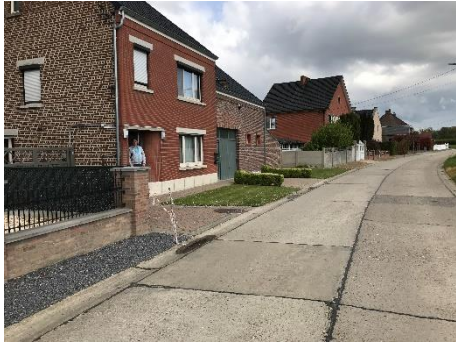
Knelpunt	4.6.
Ligging	Zandrodestraat 9
Probleem	Bij hevige regenval wateroverlast in de woning en op het volledige perceel. Het perceel ligt juist in het laagste punt van de omgeving. Links en rechts van de woning stroomt water van de betonweg richting de woning. Onder de inrit zit een buis die een aantal waterafvoeren van de omgeving verzamelt en via een achterliggende gracht afloopt op de Walsbeek. Algemeen kan worden gesteld dat de bestaande riolering in de Sanestraat alle verharde oppervlaktes oostelijk gelegen van de straat afvoert (er zijn langs die kant van de Sanestraat immers weinig grachten)
Waterloop	Walsbeek - niet rechtstreeks
Baangrachten	Aanwezig
Infiltratie	Infiltratiegevoelige bodem
Overstromingsgevoelig	Effectief overstromingsgevoelig gebied
Zoneringsplan	Collectief te optimaliseren buitengebied - Rioleringsprojecten Prio 5
Leidingen/riolering	Bestaande gemeente riolering
Overstort	via gracht overstort op Walsbeek

Foto 2.9.4.6-2: Woning Zandrodestraat 9

- Onderzoek naar aanleg bijkomende RWA-assen:
 - Realisatie van een nieuwe gracht Zandrodestraat 23
- Onderzoek naar ruimtelijke opportuniteiten (hergebruik/buffering):
 - Het gebruiken van de bestaande ruimte in de bermen naast de weg om de waterloop en de baangrachten open te maken zorgt voor extra bergingscapaciteit in het stelsel.
- Nieuwe projecten: vasthouden optie (ifv infiltratiemogelijkheid) op privaat en publiek domein:
 - Agrarisch gebied, geen woonuitbreiding mogelijk.
 - Nieuwe bouwprojecten dienen de voorwaarden van de GSV en de PSV strikt te respecteren.
- Prioriteitsniveau: 2
 - De recentelijke wateroverlast.
 - Afstroom richting de Walsbeek, dus grote impact op lager gelegen delen.
 - Ruimtelijke opportuniteiten via bestaande open waterloop langs plantage.

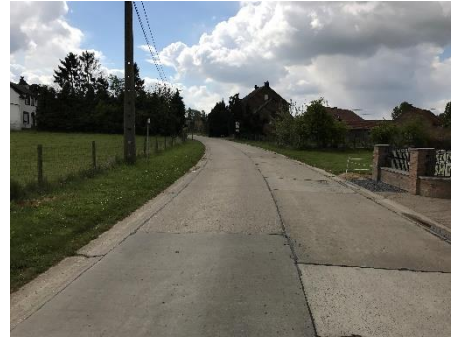
Foto 2.9.4.6-1: Zandrodestraat

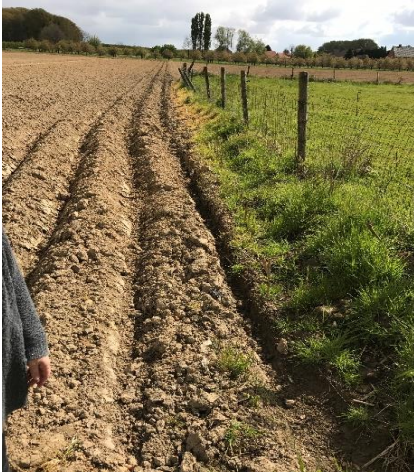
Foto 2.9.4.6-4: Veld t.o.v. Zandrodestraat nr 9

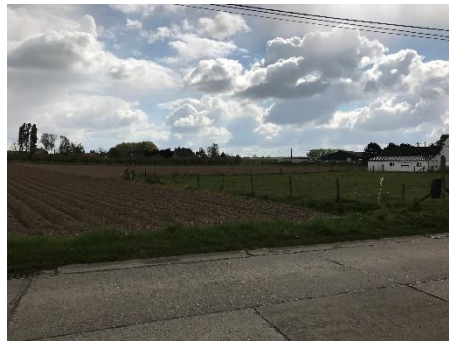
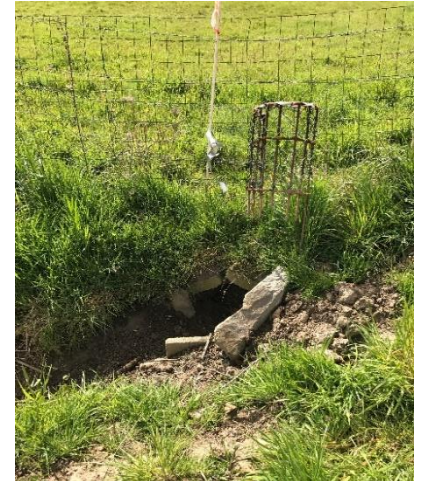
- Oplossing voor verweving riolering/hemelwater onderzoeken:
 - Grote noodzaak om een gescheiden rioleringsstelsel aan te leggen in de Sanestraat. Het gemengde stelsel zorgt voor te veel en te snelle regenwaterafvoer.
