Gemeente Kortenaken

HEMELWATERPLAN KORTENAKEN

STUDIEBUREAU:

HOSBUR bvba

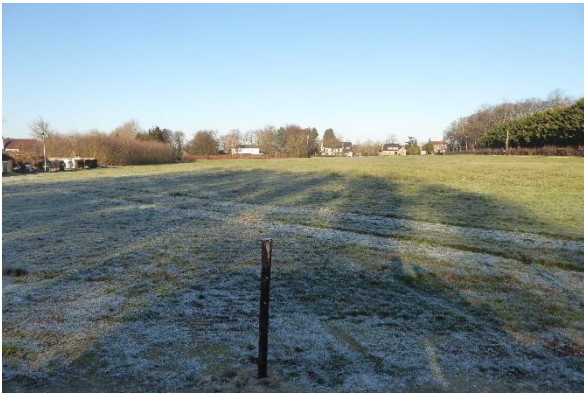
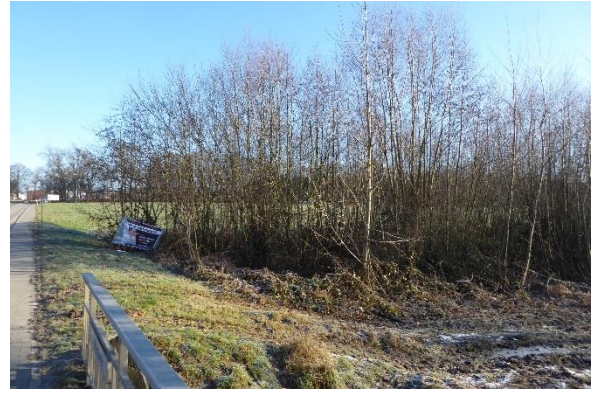
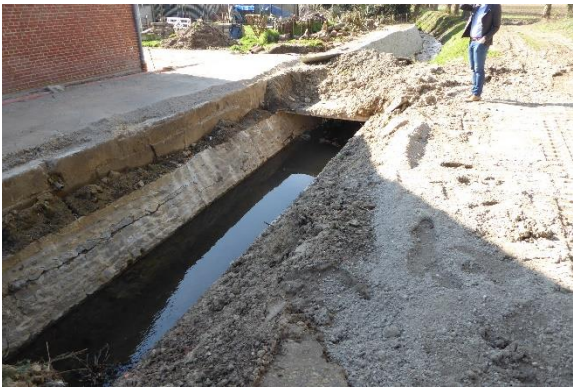
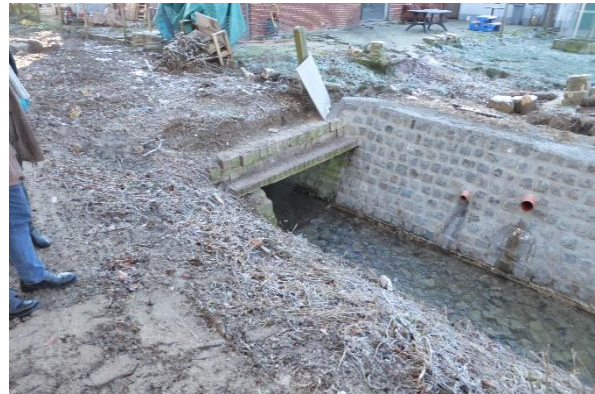
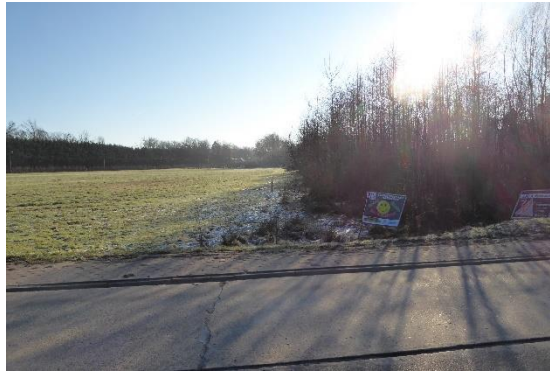
Foto 2.9.4.9-1: Veld t.h.v. Tiensestraat

Knelpunt	4.9.
Ligging	Tiensestraat - Zandrodestraat
Probleem	Grote wateroverlast op het containerpark en de omliggende gronden. Op deze plek komt alle water van hoger gelegen gebieden via de Walsbeek met een groot verval samen om de Tiensestraat te kruisen richting Velpe. De Velpe zelf kan bij hevige regenval voor terugstuwung zorgen in de Walsbeek. Op deze plek komen beide stromen samen zodat er grote overlast kan ontstaan. Geen gescheiden stelsel in de Zandstraat en Sanestraat Geen gescheiden stelsel in de Schansstraat overstort via Wvkt n 133 (bocht Oude Schansstraat)
Waterloop	Walsbeek
Baangrachten	n.v.t.
Infiltratie	Geen infiltratiegevoelige bodem
Overstromingsgevoelig	Effectief overstromingsgebied
Zoneringsplan	Collectief te optimaliseren buitengebied - Rioleringsprojecten Prio 5
Leidingen/riolering	n.v.t.
Overstort	n.v.t.
Hemelwaterassen	Aanwezig
Grachten	Aanwezig
Verweving riolering/hemelwater	Aanwezig

Wateroverlast	Ja

- Oplossing voor verweving riolering/hemelwater onderzoeken:
 - Doorgedreven ontkoppeling van hemelwater op perceelsniveau. Zodat alle verharde oppervlaktes van gebouwen en verhardingen langs de Sanestraat/Zandrodestraat (en omliggende) niet in de Walsbeek stromen maar ter plekken kunnen infiltreren.

- Creëren van baangrachten langs de Sanestraat en Zandrodestraat. Zodat alle verharding van wegen en regenwater afkomstig van privé via deze grachten richting de Walsbeek kunnen stromen. Deze grachten hebben een veel grotere vertraging op het water dan gladde buizen.

- Realiseren van tussenschotten met overstorten in de baangrachten.
- Ruimtelijke initiatieven met tijdelijke berging:
 - Creëren van een tijdelijke overstromingsbekken ter hoogte van de Tiensestraat, naast het fabriek. Met vertraagde lozing en overstort.

- Dit bekken moet de stroom van de Walsbeek bufferen in tijden dat de Velpe terug stroomt of niet voldoende debiet kan lozen op de Velpe.
- Waar de Walsbeek in de Velpe stroomt is kan een terugslagconstructie worden voorzien. Ook hier dient dan een (kleiner) bufferbekken te worden voorzien voor het resterende deel van de Walsbeek op te vangen.
- Onderzoek naar aanleg bijkomende RWA-assen:
 - Realiseren van baangrachten.
- Onderzoek naar ruimtelijke opportuniteiten (hergebruik/buffering):
 - N.v.t.
- Nieuwe projecten: vasthouden optie (ifv infiltratiemogelijkheid) op privaat en publiek domein:
 - Nieuwe bouwprojecten dienen de voorwaarden van de GSV en de PSV strikt te respecteren.
- Prioriteitsniveau: 2
 - De recentelijke wateroverlast.
 - Creëren van bergingscapaciteit – overstromingsbekken Walsbeek – zodat er tijdelijk onafhankelijk van het gedrag van de Velpe kan worden gebufferd.

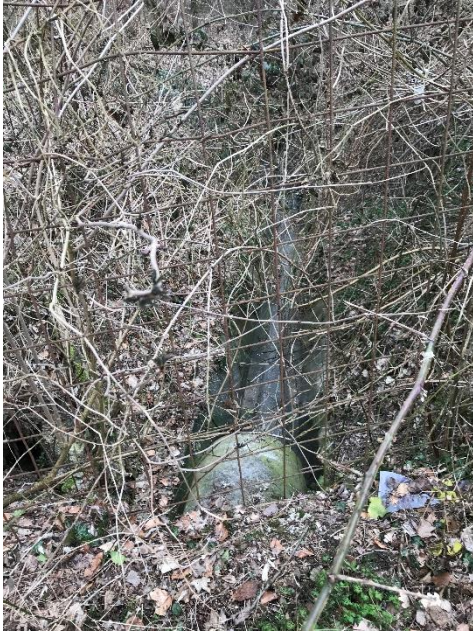
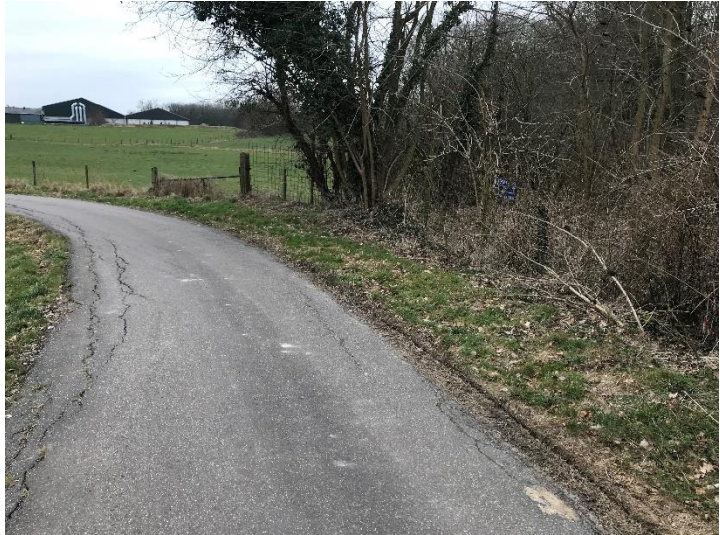
Foto 2.9.4.10-2: Uitstroom in Oude Schansstraat

Knelpunt	4.10.
Ligging	Oude Schansstraat (bocht)
Probleem	Gemengde overstort op waterloop richting Walsbeek
Waterloop	Walsbeek
Baangrachten	Wvktn 133
Infiltratie	Geen infiltratiegevoelige bodem
Overstromingsgevoelig	Niet gelegen in overstromingsgevoelig gebied
Zoneringsplan	Collectief te optimaliseren buitengebied - Rioleringsprojecten Prio 10
Leidingen/riolering	n.v.t.
Overstort	Op bestaande gracht
Hemelwaterassen	Aanwezig
Grachten	Aanwezig
Verweving riolering/hemelwater	Aanwezig
Wateroverlast	neen

- Oplossing voor verweving riolering/hemelwater onderzoeken:
 - Aanleg gescheiden stelsel met afvoer van DWA naar RWZI
- Oplossing voor wateroverlast onderzoeken:
 - n.v.t.
- Ruimtelijke initiatieven met tijdelijke berging:
 - n.v.t.
- Onderzoek naar aanleg bijkomende RWA-assen:
 - n.v.t.
- Onderzoek naar ruimtelijke opportuniteiten (hergebruik/buffering):
 - n.v.t.
- Nieuwe projecten: vasthouden optie (ifv infiltratiemogelijkheid) op privaat en publiek domein:
 - Agrarisch gebied, geen woonuitbreiding mogelijk.
 - Nieuwe bouwprojecten dienen de voorwaarden van de GSV en de PSV strikt te respecteren.
- Prioriteitsniveau: 2
 - Na aanleg van gescheiden stelsel en afkoppeling van hoger gelegen straten.

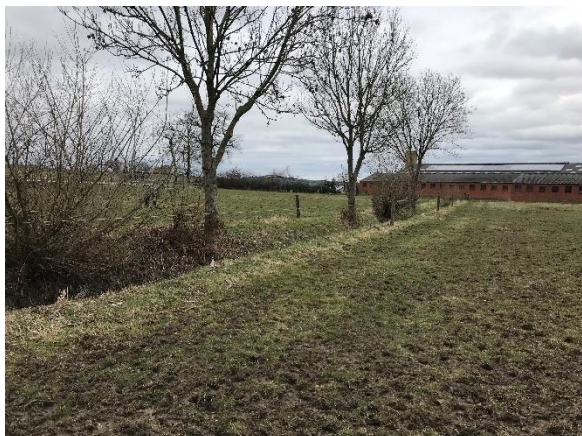
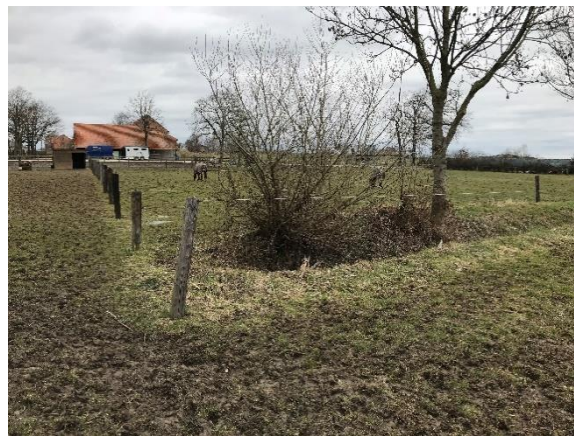
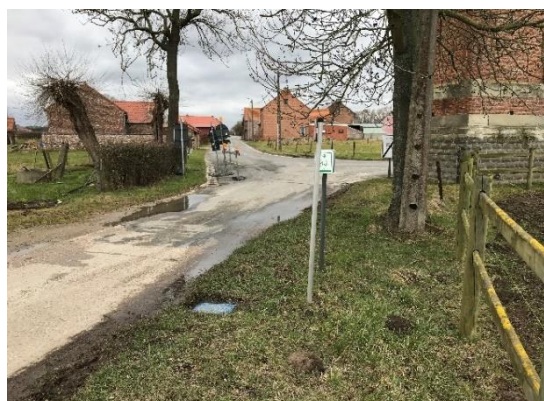
Foto 2.9.4.11-2: Waterloop door veld

Knelpunt	4.11.
Ligging	Heidestraat 15 - 15A
Probleem	De bestaande waterloop, afkomstig van de Halensebeek richting de Heidestraat zorgt voor wateroverlast ter hoogte van de hoek Heidestraat-Heidestraat, naast de boerderij (nr. 15) Knelpunt gemeld door de watering van St. Truiden
Waterloop	Halensebeek
Baangrachten	n.v.t.
Infiltratie	Geen infiltratiegevoelige bodem
Overstromingsgevoelig	Niet gelegen in overstromingsgevoelig gebied
Zoneringsplan	Collectief te optimaliseren buitengebied - Rioleringsprojecten Prio 10
Leidingen/riolering	n.v.t.
Overstort	n.v.t.
Hemelwaterassen	Aanwezig
Grachten	Aanwezig
Verweving riolering/hemelwater	Aanwezig
Wateroverlast	Beperkt Buurtbewoners van nr. 15 melden dat er éénmalig waterstagnatie was in de hoek van de wei (Heidestraat-Heidestraat).

- Nieuwe projecten: vasthouden optie (ifv infiltratiemogelijkheid) op privaat en publiek domein:
 - Agrarisch gebied, geen woonuitbreiding mogelijk.
 - Nieuwe bouwprojecten dienen de voorwaarden van de GSV en de PSV strikt te respecteren.

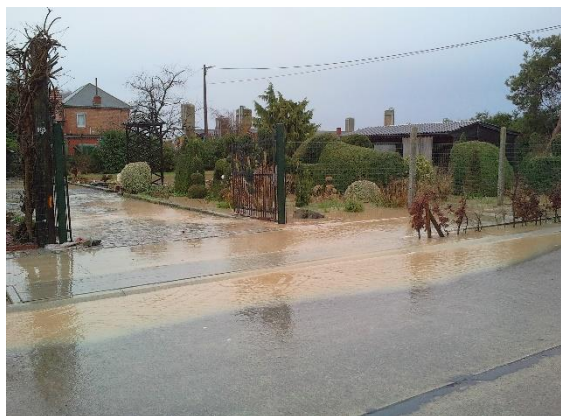
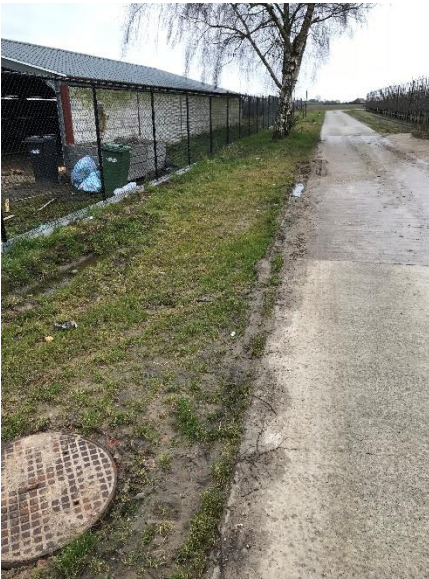
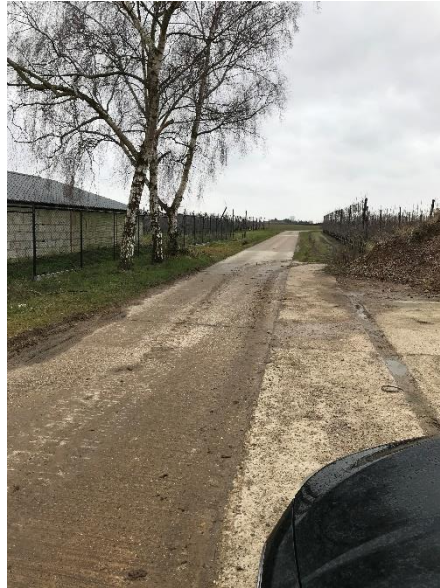
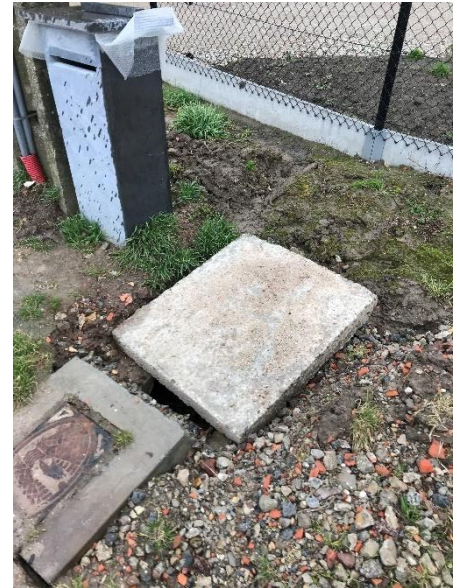
Foto 2.9.4.12-2: Wateroverlast t.h.v. Schansstraat

Knelpunt	4.12.
Ligging	Schansstraat 163
Probleem	Schansstraat (zijweg van grote weg) is een aanvoerroute van afstromend regen/modderwater van de hoger gelegen velden en kan voor water- en modderoverlast zorgen. De Watering van St. Truiden gaf aan dat dit knelpunt dient te worden opgenomen als overstromingsgevoelig gebied.
Waterloop	n.v.t.
Baangrachten	Aanwezig maar niet benoemd
Infiltratie	Geen infiltratiegevoelige bodem
Overstromingsgevoelig	Niet gelegen in overstromingsgevoelig gebied
Zoneringsplan	Collectief te optimaliseren buitengebied - Rioleringsprojecten Prio 10
Leidingen/riolering	n.v.t.
Overstort	n.v.t.
Hemelwaterassen	Niet aanwezig
Grachten	Aanwezig – baangracht, deels ingebuisd
Verweving riolering/hemelwater	Aanwezig
Wateroverlast	In het verleden was er modder en wateroverlast door afstroom van hoger gelegen velden. Volgens gesprek met buurtbewoner (10 maart 2018) werden er werken uitgevoerd (de bestaande inbuizing werd open gemaakt en de doorstroom werd verbeterd) zodat er minder gevaar is voor overlast. De inbuizing zelf is blijven bestaan.

- Nieuwe projecten: vasthouden optie (ifv infiltratiemogelijkheid) op privaat en publiek domein:
 - Agrarisch gebied, geen woonuitbreiding mogelijk.
 - Nieuwe bouwprojecten dienen de voorwaarden van de GSV en de PSV strikt te respecteren.

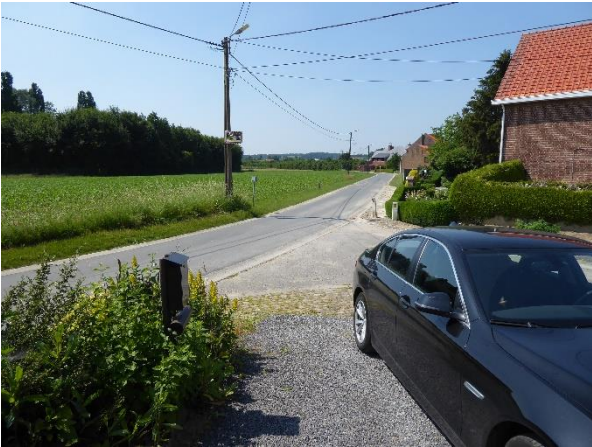
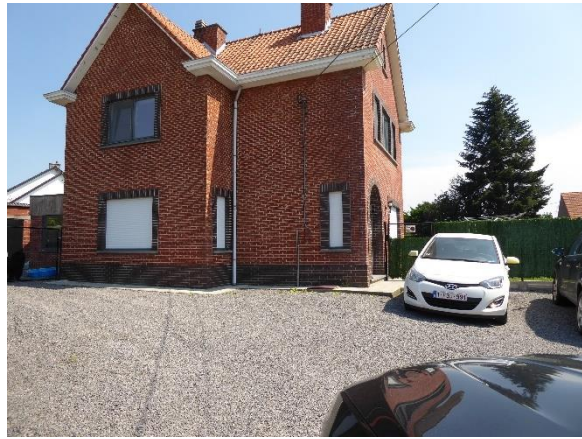
Foto 2.9.4.16-1: Zandrodestraat 38

Knelpunt	4.16.
Ligging	Zandrodestraat 38
Probleem	Volgens hydronautmodel (Infrax 2009) is er een theoretische wateroverlast ter hoogte van nr. 38 Ter plaatsen werd er echter geen probleem vastgesteld. Achterliggende velden kunnen wel zorgen voor een grote afstroom richting de bestaande riolering.
Waterloop	n.v.t.
Baangrachten	n.v.t.
Infiltratie	Geen infiltratiegevoelige bodem
Overstromingsgevoelig	Niet gelegen in overstromingsgevoelig gebied
Zoneringsplan	Collectief te optimaliseren buitengebied
Leidingen/riolering	Inbuizing met gemengde afvoer
Overstort	n.v.t.
Hemelwaterassen	Aanwezig
Grachten	Aanwezig
Verweving riolering/hemelwater	Ja
Wateroverlast	Op terrein geen effectieve wateroverlast Versnelde afstroom kan voor problemen zorgen (erosie, wateroverlast) verder in de straat.

- n.v.t.
- Nieuwe projecten: vasthouden optie (ifv infiltratiemogelijkheid) op privaat en publiek domein:
 - Agrarisch gebied / natuurgebied , geen woonuitbreiding mogelijk.

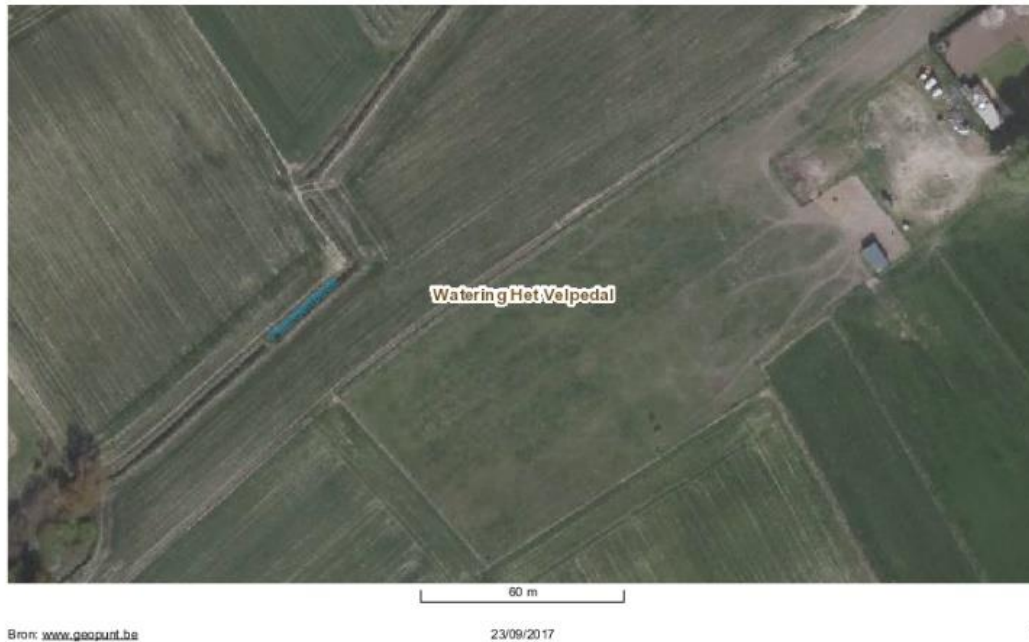
Foto 2.9.5.1-1: Luchtfoto Paardenbeek

Knelpunt	5.1.
Ligging	Dicht bij grens Glabbeek, toegang langs de Paddepoel
Probleem	Vanuit de buurgemeente Glabbeek stroomt de Paardenbeek de gemeente Kortenaken binnen. De waterloop heeft een grillig verloop waardoor ze na ongeveer 100 meter een scherpe bocht naar links maakt en onmiddellijk daarna een scherpe bocht naar rechts. In deze punten kan makkelijk wateroverlast ontstaan. Takken en andere materialen die worden meegevoerd kunnen in de bocht blijven steken zodat het afvoerend debiet sterk vermindert.
Waterloop	Paardenbeek
Baangrachten	n.v.t.
Infiltratie	Geen infiltratiegevoelige bodem
Overstromingsgevoelig	Niet gelegen in overstromingsgevoelig gebied
Zoneringsplan	n.v.t.
Leidingen/riolering	n.v.t.
Overstort	n.v.t.
Hemelwaterassen	Aanwezig
Grachten	Aanwezig
Verweving riolering/hemelwater	neen
Wateroverlast	Weinig overlast

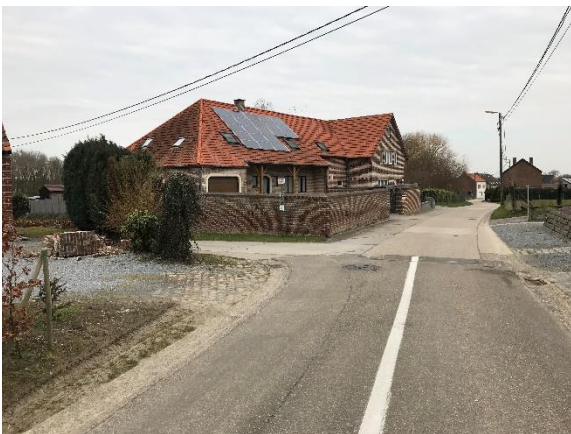
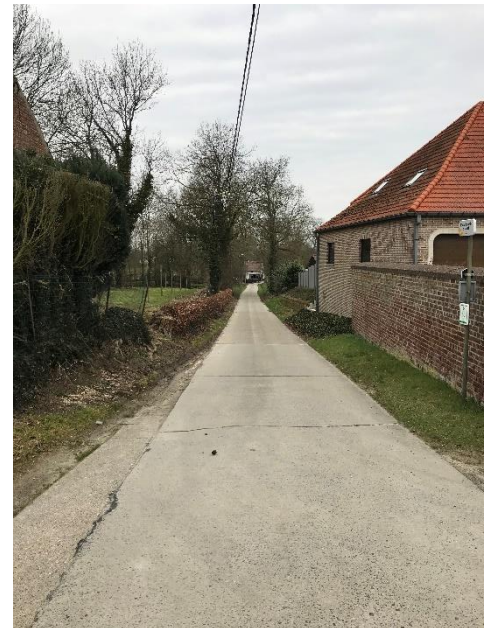
Foto 2.9.5.2-2: Kruispunt Paddepoel - Braamstraat

Knelpunt	5.2.
Ligging	Kruispunt Paddepoel - Braamstraat
Probleem	Bij hevige en langdurige regenbuien stroomt er water van de hoger gelegen velden richting de Braamstraat. Ter hoogte van de Paddepoel blijft water staan op straat. De helling van het terrein naar de Braamstraat toe is zeer sterk hierdoor stroomt het regenwater snel en heeft het geen tijd om te infiltreren.
Waterloop	n.v.t.
Baangrachten	Niet aanwezig
Infiltratie	Infiltratiegevoelige bodem
Overstromingsgevoelig	Mogelijk overstromingsgevoelig gebied
Zoneringsplan	Collectief te optimaliseren buitengebied - Rioleringsprojecten niet geprioriteerd
Leidingen/riolering	n.v.t.
Overstort	n.v.t.
Hemelwaterassen	Niet aanwezig
Grachten	Aanwezig
Verweving riolering/hemelwater	Aanwezig
Wateroverlast	Waterstagnatie op openbare weg

- Onderzoek naar ruimtelijke opportuniteiten (hergebruik/buffering):
 - n.v.t.
- Nieuwe projecten: vasthouden optie (ifv infiltratiemogelijkheid) op privaat en publiek domein:

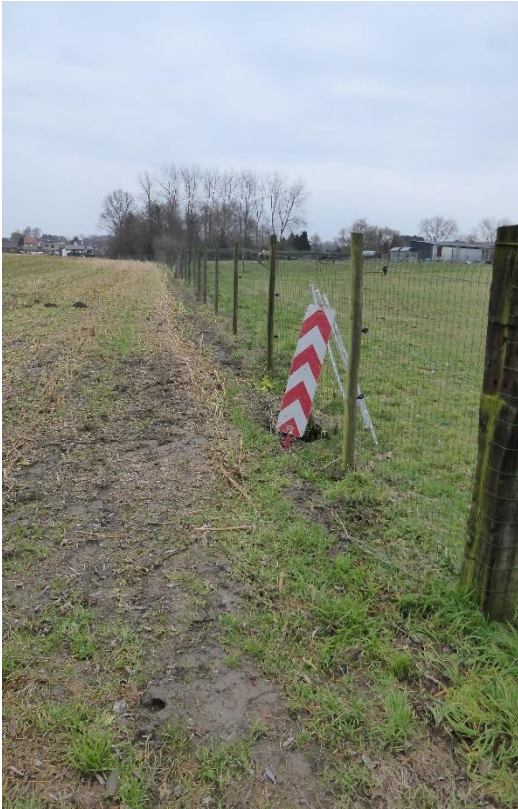
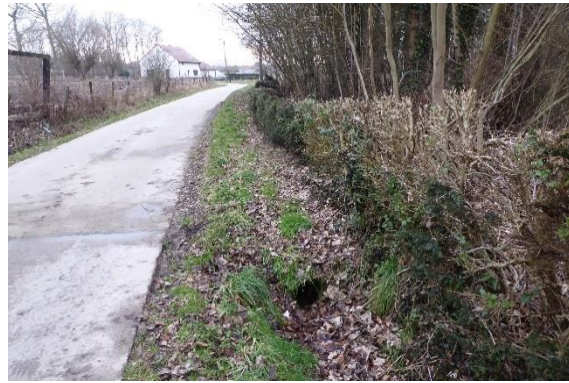
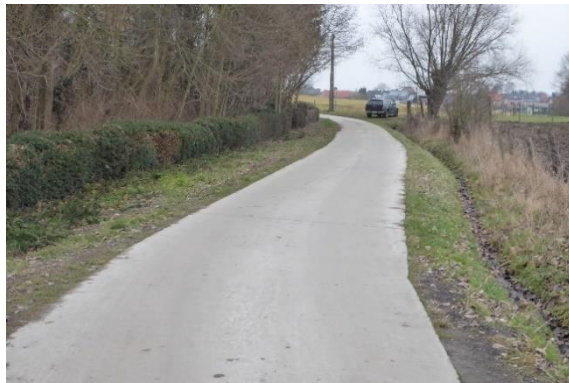
Foto 2.9.5.3-2: Inbuizen Paardenbeek

Knelpunt	5.3.
Ligging	Paddepoel
Probleem	Ter hoogte van de Paddepoel (straat) stroomt de Paardenbeek ingebuisd verder langs de straat en gaat na ongeveer 50 meter onder de Paddepoel door om dan samen met de baangracht van de Paddepoel (afkomstig van de Braamstraat) verder ingebuisd te lopen op de perceelsgrens tussen velden en weiden. Op ongeveer 20 meter afstand van de Paddepoel, net in het veld is er een diepe verzakking van de grond. De inbuizing is hier duidelijk stuk.
Waterloop	Paardenbeek
Baangrachten	Gedeeltelijk aanwezig
Infiltratie	Geen infiltratiegevoelige bodem
Overstromingsgevoelig	Niet gelegen in overstromingsgevoelig gebied
Zoneringsplan	De woning, Paddepoel 9 wordt aangeduid als individueel te optimaliseren buitengebied – IBA verplicht
Leidingen/riolering	n.v.t.
Overstort	Richting Paardenbeek
Hemelwaterassen	Aanwezig
Grachten	Aanwezig
Verweving riolering/hemelwater	ja
Wateroverlast	Weinig overlast

- Nieuwe projecten: vasthouden optie (ifv infiltratiemogelijkheid) op privaat en publiek domein:

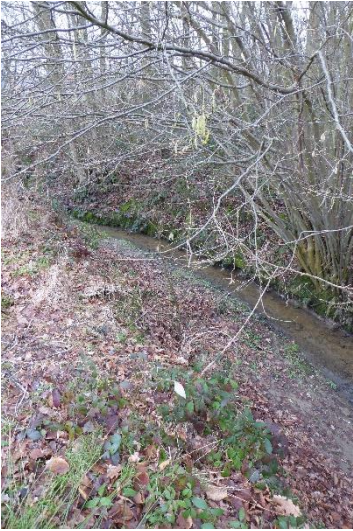
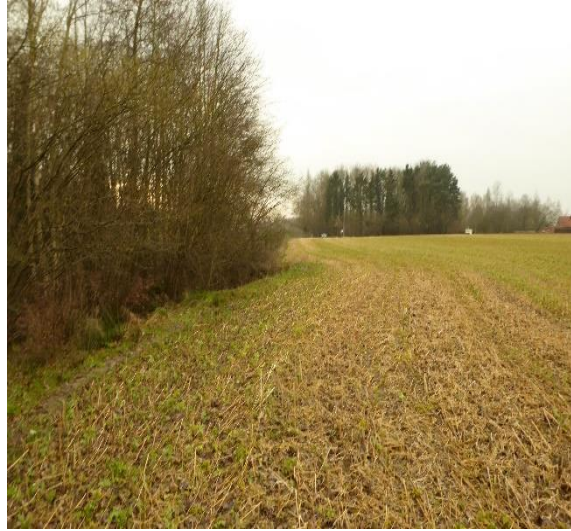
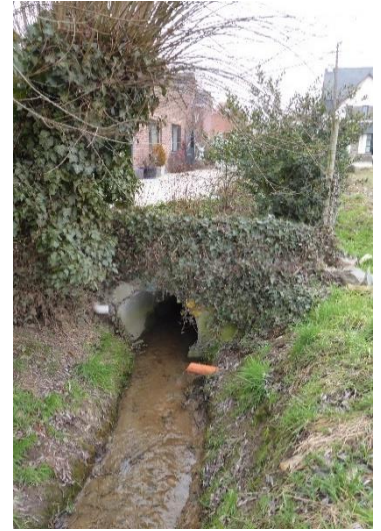
Foto 2.9.5.4-1: Paardenbeek

Knelpunt	5.4.
Ligging	Paddepoel - Neerlintersesteenweg
Probleem	Midden in het veld, tussen de Paddepoel en de Neerlintersesteenweg treedt de waterloop soms uit zijn bedding. Dit als gevolg van ophoping van takken. Verderop naast de woning gelegen aan de Neerlintersesteenweg 121 is de Paardenbeek opnieuw ingebuisd.
Waterloop	Paardenbeek
Baangrachten	n.v.t.
Infiltratie	Infiltratiegevoelige bodem
Overstromingsgevoelig	Gelegen in mogelijk overstromingsgevoelig gebied
Zoneringsplan	De woning, Paddepoel 9 wordt aangeduid als individueel te optimaliseren buitengebied – IBA verplicht
Leidingen/riolering	n.v.t.
Overstort	n.v.t.
Hemelwaterassen	Aanwezig
Grachten	n.v.t.
Verweving riolering/hemelwater	Niet in dit knelpunt
Wateroverlast	Weinig overlast, water in veld

- Oplossing voor verweving riolering/hemelwater onderzoeken:
 - n.v.t.
- Oplossing voor wateroverlast onderzoeken:
 - De bestaande overhangende begroeiing snoeien en overhangende takken verwijderen. De watering Velpedal is verantwoordelijk voor dit onderhoud.
 - Opnieuw openmaken van de Paardenbeek naast nr. 121 – Neerlintersesteenweg.
- Ruimtelijke initiatieven met tijdelijke berging:
 - n.v.t.
- Onderzoek naar aanleg bijkomende RWA-assen:
 - n.v.t.
- Onderzoek naar ruimtelijke opportuniteiten (hergebruik/buffering):
 - n.v.t.
- Nieuwe projecten: vasthouden optie (ifv infiltratiemogelijkheid) op privaat en publiek domein:
 - Agrarisch gebied, geen woonuitbreiding mogelijk.
 - Nieuwe bouwprojecten dienen de voorwaarden van de GSV en de PSV strikt te respecteren.
- Prioriteitsniveau: 0
 - Voldoende onderhoud moet volstaan om geen overlast meer op de velde te hebben.

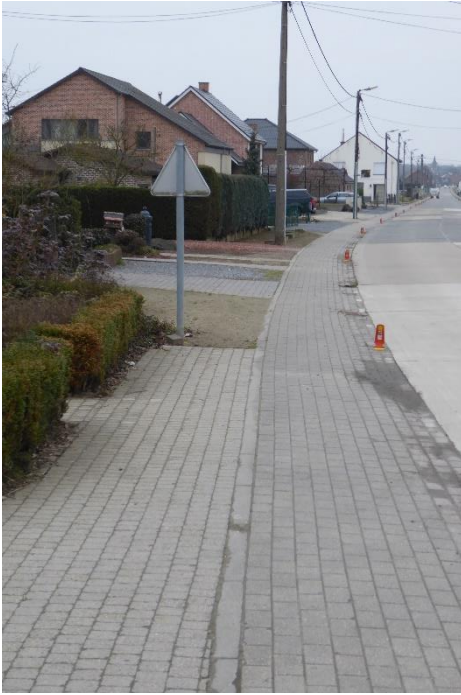
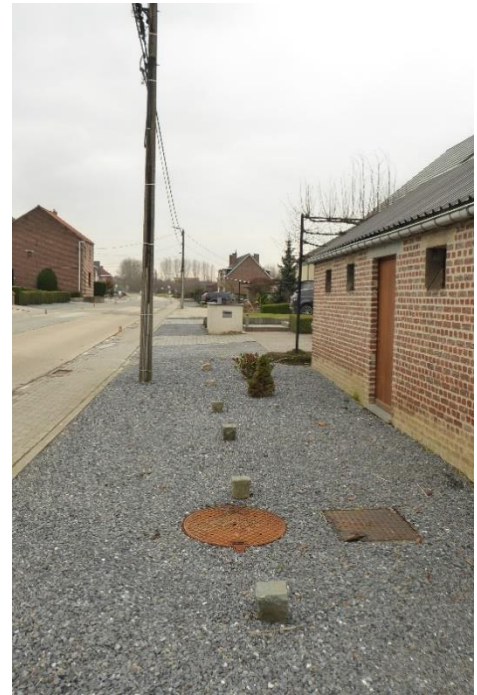
Foto 2.9.5.5-1: Inbuizing Paardenbeek

Knelpunt	5.5.
Ligging	Neerlintersesteenweg 111-121
Probleem	<p>Waar de Paardenbeek toekomt op de Neerlintersesteenweg wordt deze naast huisnummer 121 ingebuisd. Op de Neerlintersesteenweg maakt de Paardenbeek een rechte hoek (in buizen) naar links om verder langs de Neerlintersesteenweg te stromen tot aan huisnummer 111. Daar steekt de beek de straat over en ter hoogte van huisnummer 108 heeft de beek terug een vrije loop in achtertuinen.</p> <p>Momenteel zijn er geen grote problemen maar ter hoogte van de Neerlintersesteenweg maar de combinatie van richtingsveranderingen met een lange inbuizing van de Paardenbeek kan op termijn voor problemen zorgen.</p>
Waterloop	Paardenbeek
Baangrachten	n.v.t.
Infiltratie	Infiltratiegevoelige bodem
Overstromingsgevoelig	Gelegen in mogelijk overstromingsgevoelig gebied
Zoneringsplan	De woning, Paddepoel 9 wordt aangeduid als individueel te optimaliseren buitengebied – IBA verplicht

Leidingen/riolering	n.v.t.
Overstort	n.v.t.
Hemelwaterassen	Aanwezig
Grachten	n.v.t.
Verweving riolering/hemelwater	Ja
Wateroverlast	Weinig overlast

- Nieuwe projecten: vasthouden optie (ifv infiltratiemogelijkheid) op privaat en publiek domein:
 - Agrarisch gebied, geen woonuitbreiding mogelijk.
 - Nieuwe bouwprojecten dienen de voorwaarden van de GSV en de PSV strikt te respecteren.

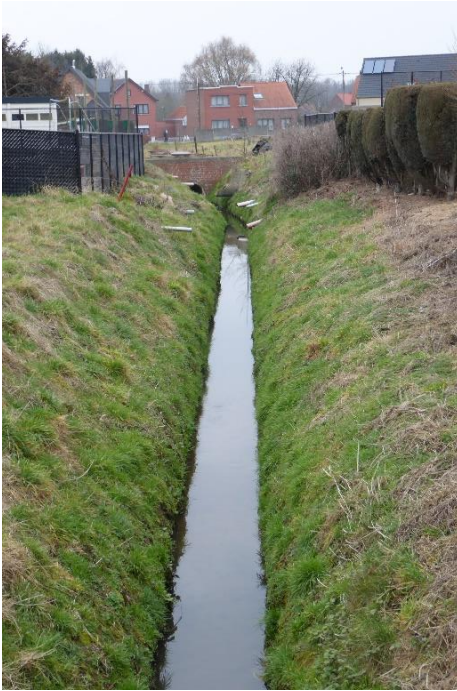
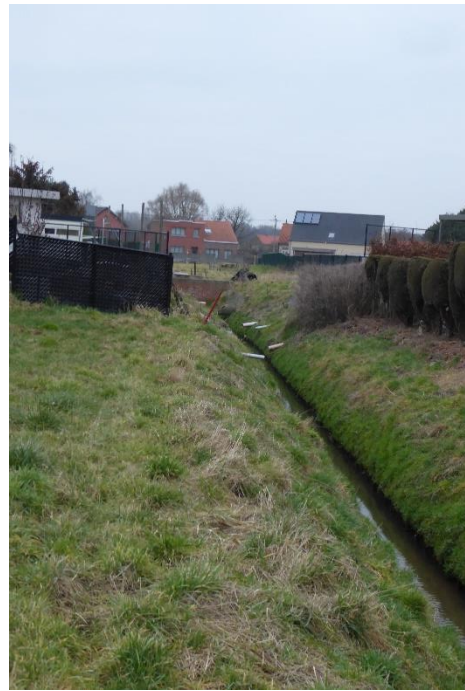
Knelpunt	5.6.
Ligging	In de achtertuinen van de woningen aan de Neerlintersesteenweg 96-104
Probleem	Op de foto is duidelijk te zien dat via bijna alle aangrenzende achtertuinen waterafvoeren op de Paardenbeek uit komen. In de meeste gevallen gaat dit over overstorten van regenwaterputten of regenwaterafvoeren. Toch bestaat het gevaar dat ook afvalwater wordt geloosd op de beek.
Waterloop	Paardenbeek
Baangrachten	n.v.t.
Infiltratie	Infiltratiegevoelige bodem
Overstromingsgevoelig	Gelegen in effectief overstromingsgevoelig gebied
Zoneringsplan	Collectief te optimaliseren buitengebied Niet geprioriteerd
Leidingen/riolering	n.v.t.
Overstort	n.v.t.
Hemelwaterassen	Aanwezig
Grachten	n.v.t.
Verweving riolering/hemelwater	ja
Wateroverlast	Weinig overlast

Foto 2.9.5.6-2: Paardenbeek

Foto 2.9.5.6-1: Paardenbeek

- Oplossing voor verweving riolering/hemelwater onderzoeken:
 - Aanleg gescheiden stelsel met afvoer van DWA naar RWZI
- Oplossing voor wateroverlast onderzoeken:
 - n.v.t.
- Ruimtelijke initiatieven met tijdelijke berging:
 - n.v.t.
- Onderzoek naar aanleg bijkomende RWA-assen:
 - n.v.t.
- Onderzoek naar ruimtelijke opportuniteiten (hergebruik/buffering):
 - n.v.t.
- Nieuwe projecten: vasthouden optie (ifv infiltratiemogelijkheid) op privaat en publiek domein:
 - Agrarisch gebied, geen woonuitbreiding mogelijk.
 - Nieuwe bouwprojecten dienen de voorwaarden van de GSV en de PSV strikt te respecteren.
- Prioriteitsniveau: 0
 - Momenteel zijn er geen grote problemen m.b.t. wateroverlast,
 - Open leggen van de Paardenbeek af te stemmen i.f.v. infrastructuurwerken aan de Neerlintersesteenweg.

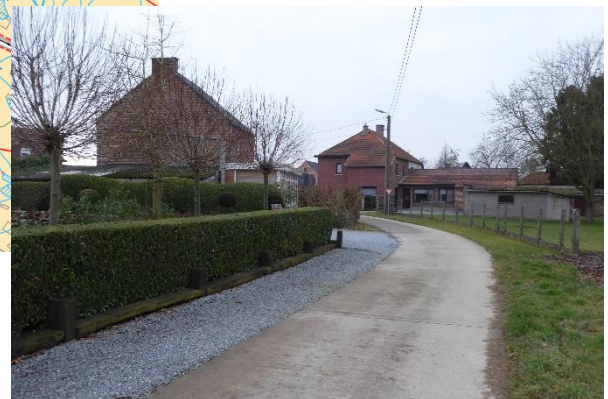
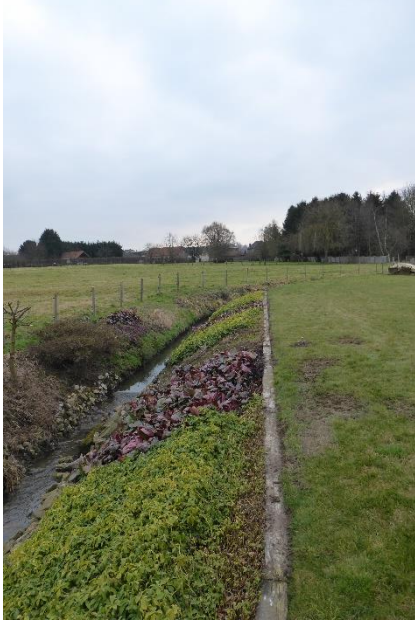
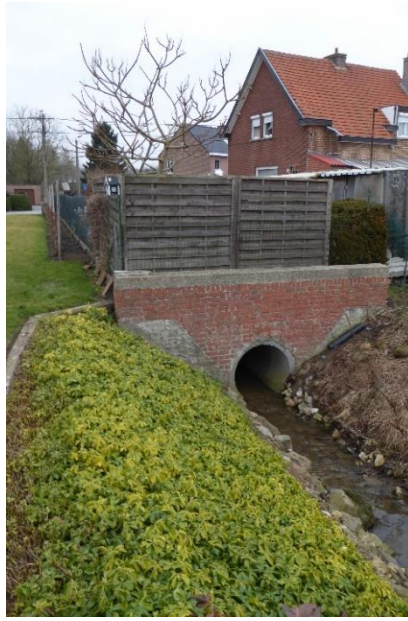
Knelpunt	5.7.
Ligging	Lindestraat 74 en Lindestraat 75 – 75A
Probleem	Ter hoogte van de Lindestraat 74 wordt de stroomt de Paardenbeek vanuit de achtergelegen weides langs de straat. De Paardenbeek werd ingebuisd vanaf de achtertuin van nummer 74. De tuin van deze woning is volledig over de bedding van de Paardenbeek gebouwd. Verderop langs de Lindestraat 75 en 75A werd de waterloop ook ingebuisd. De waterloop treedt soms buiten haar oevers, in de velden achter de woning van de Lindestraat 74.
Waterloop	Paardenbeek
Baangrachten	n.v.t.
Infiltratie	Geen infiltratiegevoelige bodem
Overstromingsgevoelig	Gelegen in effectief overstromingsgevoelig gebied
Zoneringsplan	Collectief te optimaliseren buitengebied Niet geprioriteerd
Leidingen/riolering	n.v.t.
Overstort	n.v.t.
Hemelwaterassen	Aanwezig
Grachten	n.v.t.
Verweving riolering/hemelwater	ja
Wateroverlast	Wateroverlast in velden en tuinen

Foto 2.9.5.7-1: Inbuizing Paardenbeek

Foto 2.9.5.7-3: Paardenbeek

Foto 2.9.5.7-2: Inbuizing Paardenbeek

- Oplossing voor verweving riolering/hemelwater onderzoeken:
 - Aanleg gescheiden stelsel met afvoer van DWA naar RWZI
- Oplossing voor wateroverlast onderzoeken:
 - Opnieuw open maken van Paardenbeek zodat doorstroom kan verbeteren.
- Ruimtelijke initiatieven met tijdelijke berging:
 - n.v.t.
- Onderzoek naar aanleg bijkomende RWA-assen:
 - n.v.t.
- Onderzoek naar ruimtelijke opportuniteiten (hergebruik/buffering):
 - Realiseren van tussenschotten in de beek om maximaal berging en infiltratie te bekomen.
- Nieuwe projecten: vasthouden optie (ifv infiltratiemogelijkheid) op privaat en publiek domein:
 - Agrarisch gebied, geen woonuitbreiding mogelijk.
 - Nieuwe bouwprojecten dienen de voorwaarden van de GSV en de PSV strikt te respecteren.
- Prioriteitsniveau: 1
 - Open maken van de Paardenbeek in functie van eventuele infrastructuurwerken aan de Lindestraat.

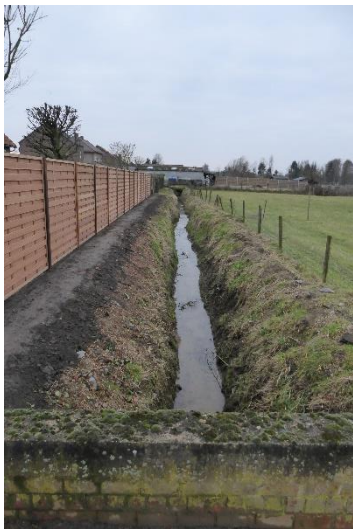
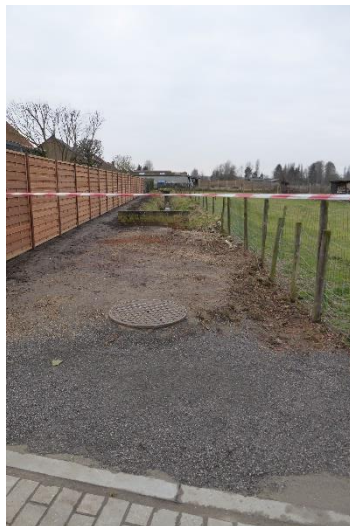
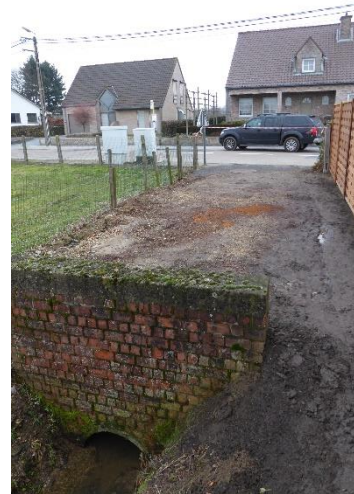
Knelpunt	5.8.
Ligging	Lindestraat 12 en 12a en Kruispunt Lindestraat – Zandstraat.
Probleem	<p>Wateroverlast t.h.v. Lindestraat 12 en 12a en Kruispunt Lindestraat – Zandstraat.</p> <p>Ter hoogte van de Lindestraat 12 stroomt een beek via inbuizing tussen de woningen 12 en 12A. Onder Lindelaan (t.h.v. nr. 12) maakt de beek 2 rechte hoeken om vervolgens onder de straat door te gaan en verder nog een stuk ingebuisd te lopen achter de tuinen van nr.9.</p> <p>De bestaande riolering komende van de Zandstraat/Driesstraat heeft een overstort op de inbuizing.</p> <p>De inbuizing zelf heeft een diameter 700 mm en bij hevige regenval is er terugvloei naar de bestaande riolering.</p> <p>Het terreinniveau geeft aan dat de laagste punten ter hoogte van de nummers 12 en 5 zijn gelegen. Het is logisch dat daar als eerste wateroverlast ontstaat.</p> <p>Het hydronaut-rapport van 08/06/2009 geeft volgende beschrijving: <i>"Een klein gedeelte van de riolering van de Lindestraat wordt beveiligd door overstort KOA0292. Deze overstort loost eveneens op de ingebuisde Beek. Zowel de diameter van de inkomende als de doorvoerleiding bedragen 400 mm. In deze overstort wordt dus niet echt afgeknepen..." [10, p. 9]</i></p>

Foto 2.9.5.8-3: Waterloop t.h.v. Lindestraat

Foto 2.9.5.8-2: Waterloop t.h.v. Lindestraat

Foto 2.9.5.8-1: Waterloop t.h.v. Lindestraat

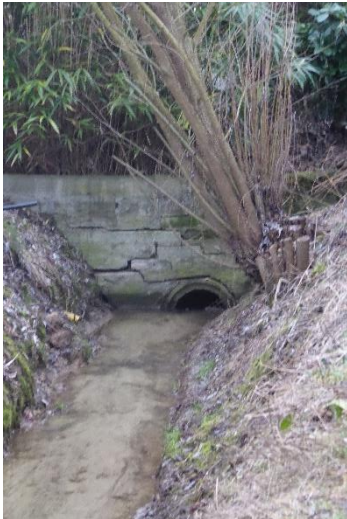
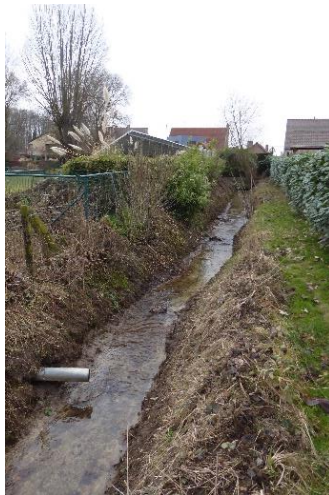
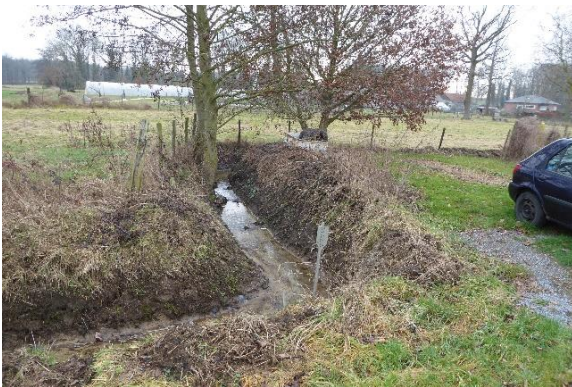
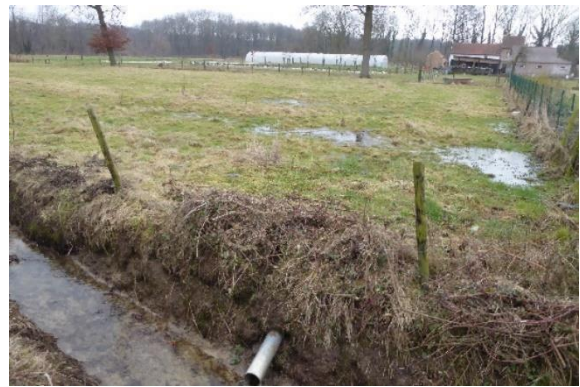
Knelpunt	5.9.
Ligging	Lindestraat 12.
Probleem	Achter in de tuin van nr. 12 is er ook wateroverlast. De beek is voor een stuk open tot aan de bijgebouwen, vanaf daar is ze ingebuisd. De buis is echter volledig dichtgeslibd en het achterliggende grasland vertoont plasvorming.
Waterloop	Niet geklasseerde waterloop, afstroom richting waterloop 3096 (3 ^{de} cat) en vervolgens richting Paardenbeek.
Baangrachten	n.v.t.
Infiltratie	Geen infiltratiegevoelige bodem.
Overstromingsgevoelig	Gelegen in effectief overstromingsgevoelig gebied.
Zoneringsplan	Collectief te optimaliseren buitengebied Prio 7
Leidingen/riolering	n.v.t.
Overstort	Overstort van riolering op waterloop.
Hemelwaterassen	Aanwezig
Grachten	n.v.t.
Verweving riolering/hemelwater	ja
Wateroverlast	Regelmatig wateroverlast op straat in de woningen.

Foto 2.9.5.9-1: Doorsteek achter Linderstraat 12

Foto 2.9.5.9-2: Waterloop achter Linderstraat 12

Foto 2.9.5.9-4: Waterloop achter Linderstraat 12

Foto 2.9.5.9-3: Waterloop achter Linderstraat 12

- Nieuwe projecten: vasthouden optie (ifv infiltratiemogelijkheid) op privaat en publiek domein:
 - Agrarisch gebied, geen woonuitbreiding mogelijk.
 - Nieuwe bouwprojecten dienen de voorwaarden van de GSV en de PSV strikt te respecteren.
- Prioriteitsniveau: 2
 - De regelmatige wateroverlast vraagt in dit knelpunt om een dringende oplossing.

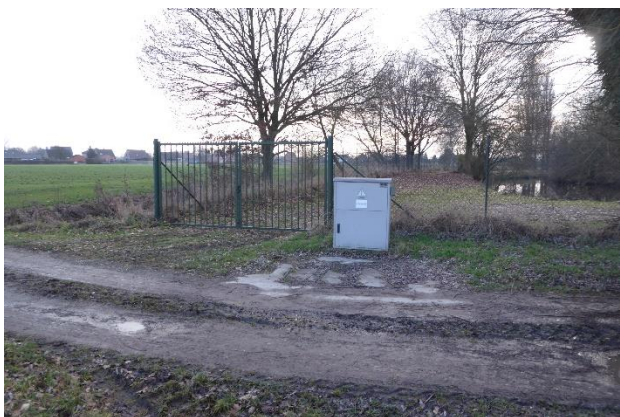
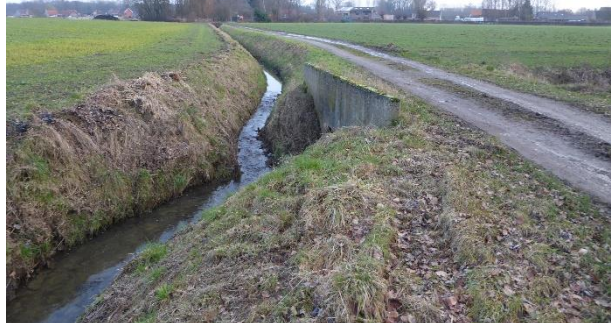
Knelpunt	5.10.
Ligging	Pompstation op het einde van de Driesstraat
Probleem	<p>Het bestaande pompstation aan het einde van de Driesstraat zorgt voor de lozing van de riolering in de Paardenbeek. Gemengd water wordt in de Paardenbeek gepompt en de overstort zit eveneens op de paardenbeek.</p> <p>Het hydronaut-rapport van 08/06/2009 geeft volgende beschrijving: <i>"Overstort KOA0303 beveiligt de rioleringstak van de Driesstraat , Zandstraat en een gedeelte van de Vaanstraat. De inkomende leiding met diameter 700 mm worden afgeknepen door middel van een leiding met diameter 300 mm. De overstortleiding loost op de Beek. Overstort KOA0313 beveiligt pompstation KOA0313. Op dit pompstation met over-stort is de riolering van omgeving "Dries" aangesloten. De pompen persen in de Paardenbeek, samen met de overstortleiding die loost in de Paardenbee."</i> [10, p. 9]</p> <p>Het inventarisatierapport van 03/04/2009 geeft volgende beschrijving: <i>Pompstation + overstort KOA313 (Riobra) Kortenaken: Dit pompstation is gelegen aan het einde van de Driestraat in Hoeleden. In het pompstation zit eveneens een overstort ter beveiliging bij het uitvallen van de pompen. Zowel overstortwater als verpompt water lozen in de Paardenbeek ter hoogte van knoop KOA0314. Het pompstation heeft 2 aparte kamers, namelijk een pompkamer en een overstortkamer. [11, p. 71]</i></p>

Foto 2.9.5.10-1: Pompstation

Foto 2.9.5.10-2: Uitstroom t.h.v. Pompstation

- Oplossing voor verweving riolering/hemelwater onderzoeken:
 - Aanleg gescheiden stelsel met afvoer van DWA naar RWZI
 - Aquafin is bij het opstellen van dit document bezig met het uitwerken van een rioleringsontwerp. Hierbij is het de bedoeling om een gescheiden stelsel aan te leggen dat al het afvalwater verpompt richting het nieuw te bouwen RWZI aan de Bauwelstraat – Tiensestraat.

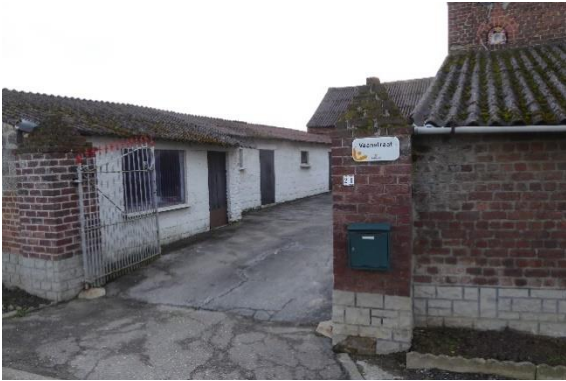
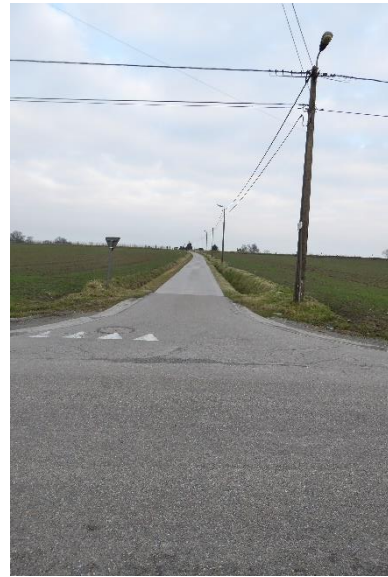
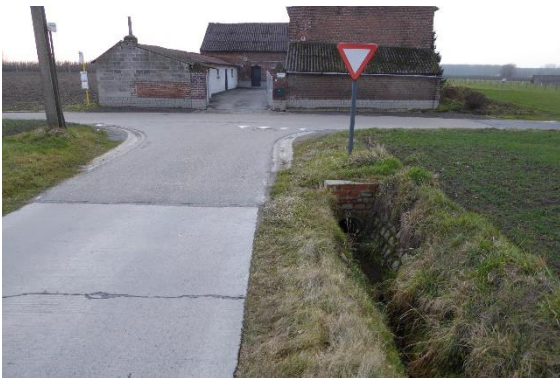
Knelpunt	5.11.
Ligging	Vaanstraat 21
Probleem	De woning Vaanstraat 21, aan het kruispunt met de Bosstraat heeft regelmatig te maken met wateroverlast. Water afkomstig van de Bosstraat loopt via baangrachten naar het grachtenstelsel van de Vaanstraat. De boerderij recht tegenover het kruispunt ligt aan de voet van een helling zodat water hier regelmatig binnen stroom.
Waterloop	Afstroom richting
Baangrachten	Aanwezig maar niet benoemd
Infiltratie	Infiltratiegevoelige bodem
Overstromingsgevoelig	Effectief overstromingsgebied
Zoneringsplan	Collectief te optimaliseren buitengebied - Rioleringsprojecten Prio 7
Leidingen/riolering	Niet aanwezig
Overstort	n.v.t.
Hemelwaterassen	Aanwezig
Grachten	Aanwezig
Verweving riolering/hemelwater	Aanwezig
Wateroverlast	ja

Foto 2.9.5.11-2: Vaanstraat 21

Foto 2.9.5.11-1: Bosstraat

Foto 2.9.5.11-3: Bosstraat

- Eventueel kan er worden geopteerd om een dwarsrooster ter hoogte van kruispunt te voorzien die aansluit op de bestaande gracht. Een goede uitvoering is van groot belang.
- Nieuwe projecten: vasthouden optie (ifv infiltratiemogelijkheid) op privaat en publiek domein:
 - Nieuwe bouwprojecten dienen de voorwaarden van de GSV en de PSV strikt te respecteren.
- Prioriteitsniveau: 2

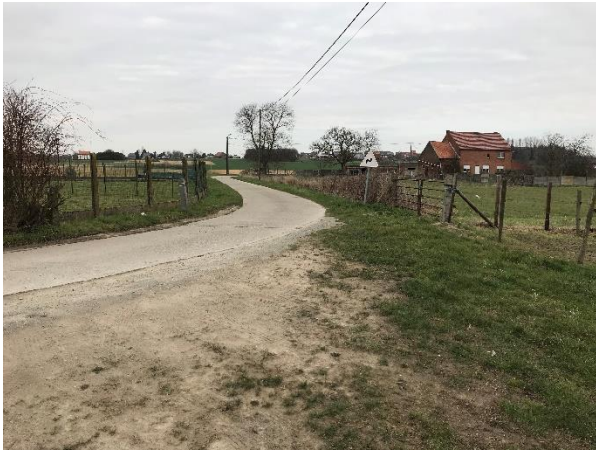
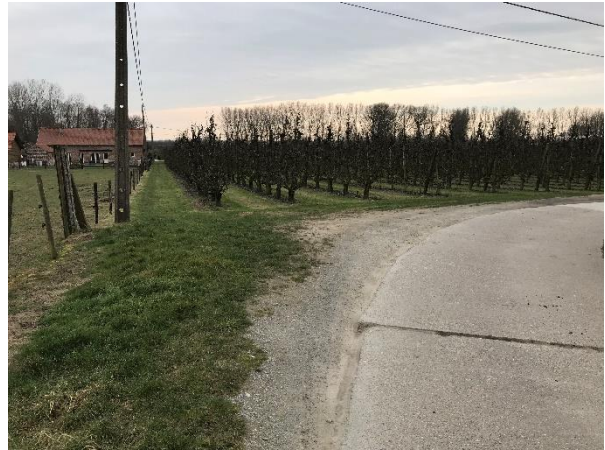
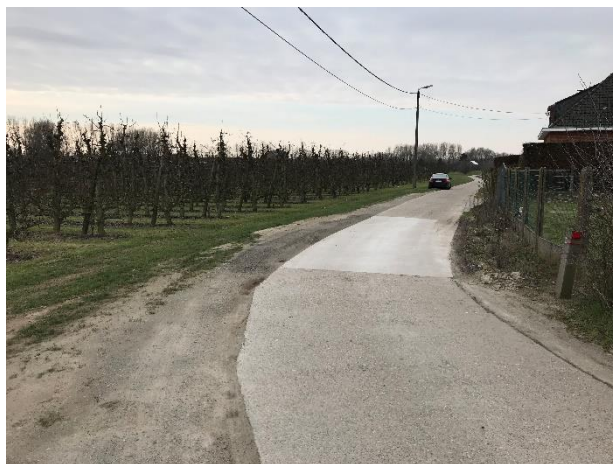
Knelpunt	6.1.
Ligging	Oudestraat 7
Probleem	Bij hevige regenval blijft er water staan op straat. De bestaande baangrachten zijn ingebuisd De bermen liggen hoger dan de rijweg
Waterloop	n.v.t.
Baangrachten	n.v.t.
Infiltratie	Infiltratiegevoelige bodem.
Overstromingsgevoelig	Gelegen in mogelijk overstromingsgevoelig gebied.
Zoneringsplan	Individueel te optimaliseren buitengebied – IBA verplicht
Leidingen/riolering	n.v.t.
Overstort	n.v.t.
Hemelwaterassen	Aanwezig
Grachten	n.v.t.
Verweving riolering/hemelwater	ja
Wateroverlast	Wateroverlast, enkel bij hevige regenval.

Foto 2.9.6.1-2: Bocht in Oudestraat

Foto 2.9.6.1-1: Bocht in Oudestraat

Foto 2.9.6.1-3: Bocht in Oudestraat

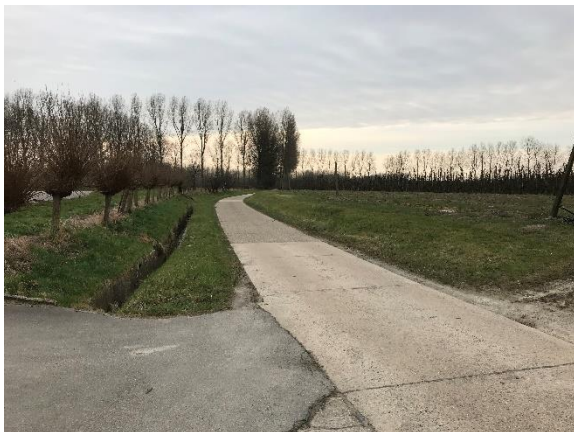
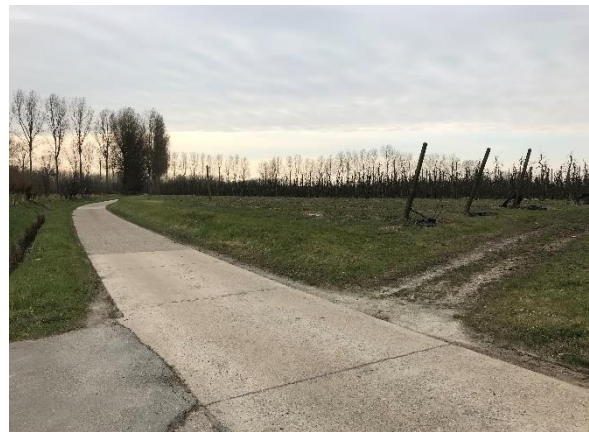
Knelpunt	6.2.
Ligging	Hoek Kapelstraat - Groothuisstraat
Probleem	Bij hevige regenval blijft er water staan op straat. De bermen liggen hoger dan de rijweg
Waterloop	n.v.t.
Baangrachten	n.v.t.
Infiltratie	Infiltratiegevoelige bodem.
Overstromingsgevoelig	Gelegen in mogelijk overstromingsgevoelig gebied.
Zoneringsplan	Individueel te optimaliseren buitengebied – IBA verplicht
Leidingen/riolering	n.v.t.
Overstort	n.v.t.
Hemelwaterassen	Aanwezig
Grachten	n.v.t.
Verweving riolering/hemelwater	ja
Wateroverlast	Wateroverlast, enkel bij hevige regenval.

Foto 2.9.6.2-2: Hoek Kapelstraat - Groothuisstraat

Foto 2.9.6.2-1: Hoek Kapelstraat - Groothuisstraat

- Oplossing voor verweving riolering/hemelwater onderzoeken:
 - Individueel te optimaliseren buitengebied – IBA verplicht.
- Oplossing voor wateroverlast onderzoeken:
 - Het verlagen van de bermen zal ervoor zorgen dat het regenwater makkelijk in de aangrenzende plantages kan stromen en infiltreren.
- Ruimtelijke initiatieven met tijdelijke berging:
 - n.v.t.
- Onderzoek naar aanleg bijkomende RWA-assen:
 - n.v.t.
- Onderzoek naar ruimtelijke opportuniteiten (hergebruik/buffering):
 - n.v.t.
- Nieuwe projecten: vasthouden optie (ifv infiltratiemogelijkheid) op privaat en publiek domein:
 - Agrarisch gebied, geen woonuitbreiding mogelijk.
 - Nieuwe bouwprojecten dienen de voorwaarden van de GSV en de PSV strikt te respecteren.
- Prioriteitsniveau: 2
 - Het verlagen van de bermen is een quick win die geen grote kostprijs met zich meebrengt.

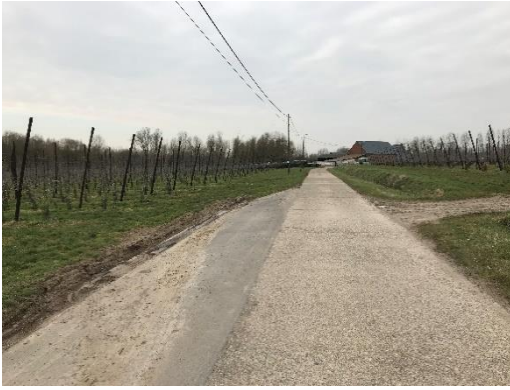
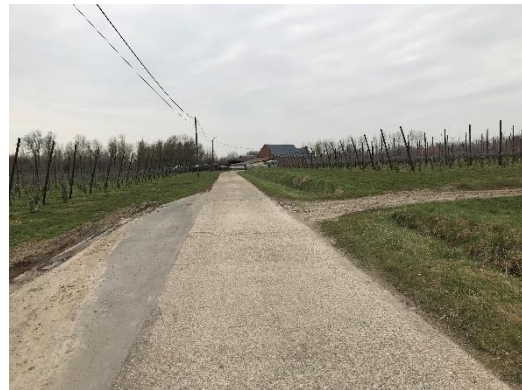
Knelpunt	6.3.
Ligging	Winkelstraat 9
Probleem	Bij hevige regenval blijft er water staan op straat. De bermen liggen hoger dan de rijweg
Waterloop	n.v.t.
Baangrachten	n.v.t.
Infiltratie	Infiltratiegevoelige bodem.
Overstromingsgevoelig	Gelegen in mogelijk overstromingsgevoelig gebied.
Zoneringsplan	Individueel te optimaliseren buitengebied – IBA verplicht
Leidingen/riolering	n.v.t.
Overstort	n.v.t.
Hemelwaterassen	Aanwezig
Grachten	n.v.t.
Verweving riolering/hemelwater	ja
Wateroverlast	Wateroverlast, enkel bij hevige regenval.

Foto 2.9.6.3-2: Winkelstraat

Foto 2.9.6.3-1: Winkelstraat

- Oplossing voor verweving riolering/hemelwater onderzoeken:
 - Individueel te optimaliseren buitengebied – IBA verplicht.
- Oplossing voor wateroverlast onderzoeken:
 - Het verlagen van de bermen zal ervoor zorgen dat het regenwater makkelijk in de aangrenzende plantages kan stromen en infiltreren.
- Ruimtelijke initiatieven met tijdelijke berging:
 - n.v.t.
- Onderzoek naar aanleg bijkomende RWA-assen:
 - n.v.t.
- Onderzoek naar ruimtelijke opportuniteiten (hergebruik/buffering):
 - n.v.t.
- Nieuwe projecten: vasthouden optie (ifv infiltratiemogelijkheid) op privaat en publiek domein:
 - Agrarisch gebied, geen woonuitbreiding mogelijk.
 - Nieuwe bouwprojecten dienen de voorwaarden van de GSV en de PSV strikt te respecteren.
- Prioriteitsniveau: 2
 - Het verlagen van de bermen is een quick win die geen grote kostprijs met zich meebrengt.

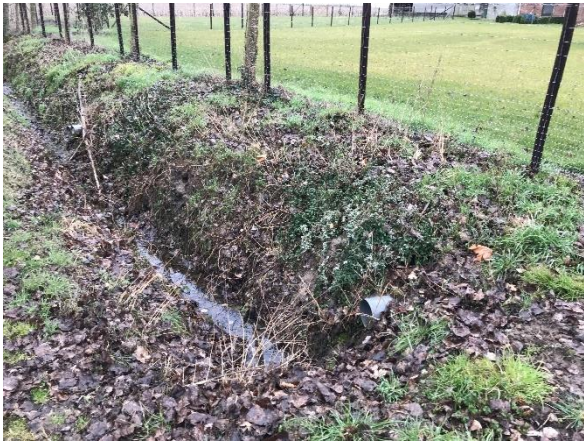
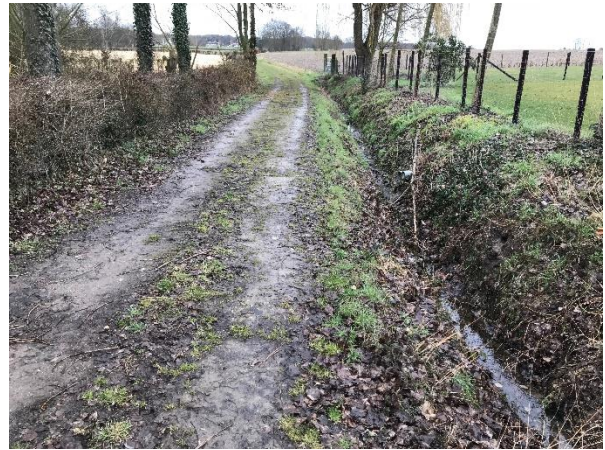
Knelpunt	6.4.
Ligging	Groothuisstraat
Probleem	De bestaande gracht heeft een heel brede kruin. Landbouwers die de achtergelegen percelen bewerken klagen dat ze niet binnen kunnen met hun landbouwvoertuigen
Waterloop	n.v.t.
Baangrachten	n.v.t.
Infiltratie	Infiltratiegevoelige bodem.
Overstromingsgevoelig	Gelegen in mogelijk overstromingsgevoelig gebied.
Zoneringsplan	n.v.t.
Leidingen/riolering	n.v.t.
Overstort	n.v.t.
Hemelwaterassen	Aanwezig
Grachten	n.v.t.
Verweving riolering/hemelwater	ja
Wateroverlast	Geen wateroverlast

Foto 2.9.6.4-1: Gracht langs buurtweg Groothuisstr.

Foto 2.9.6.4-2: Gracht langs buurtweg Groothuisstr.

- Oplossing voor verweving riolering/hemelwater onderzoeken:
 - n.v.t.
- Oplossing voor wateroverlast onderzoeken:
 - n.v.t.
- Ruimtelijke initiatieven met tijdelijke berging:
 - n.v.t.
- Onderzoek naar aanleg bijkomende RWA-assen:
 - n.v.t.
- Onderzoek naar ruimtelijke opportuniteiten (hergebruik/buffering):
 - n.v.t.
- Nieuwe projecten: vasthouden optie (ifv infiltratiemogelijkheid) op privaat en publiek domein:
 - n.v.t.
- Prioriteitsniveau: 0
 - Er dient te worden onderzocht hoe de bestaande buurtweg (Chemin nr 10) is gelegen en wat zijn breedte is.
 - Afhankelijk van dit onderzoek kan er worden beslist om de talud van de gracht aan te passen met infiltratievriendelijke oplossingen (schanskorven,...)
